RELATÓRIO TÉCNICO
142.824-205
Casa Militar do Gabinete do
Governador
Tatuí
06 de fevereiro de 2015

**MAPEAMENTO DE ÁREAS DE ALTO E MUITO ALTO RISCO A
DESLIZAMENTOS E INUNDAÇÕES DO MUNICÍPIO DE TATUÍ, SP**

CLIENTE:
CASA MILITAR DO GABINETE DO GOVERNADOR

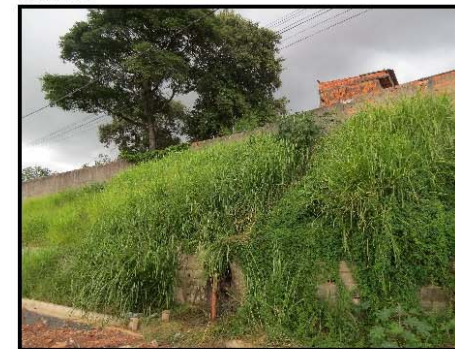
Vista geral do talude, com vazamento de esgoto na base do muro. Notar dimensões e proximidade da moradia.

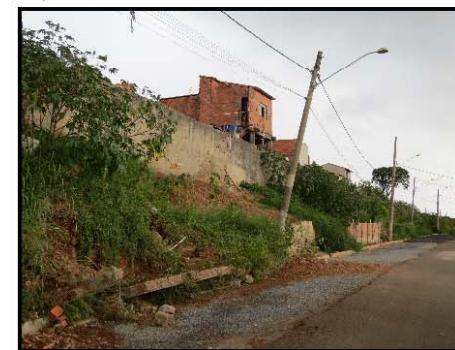
Vista geral da área afetada. Notar o sobrado no topo do talude, a ruptura de muro e o poste inclinado.

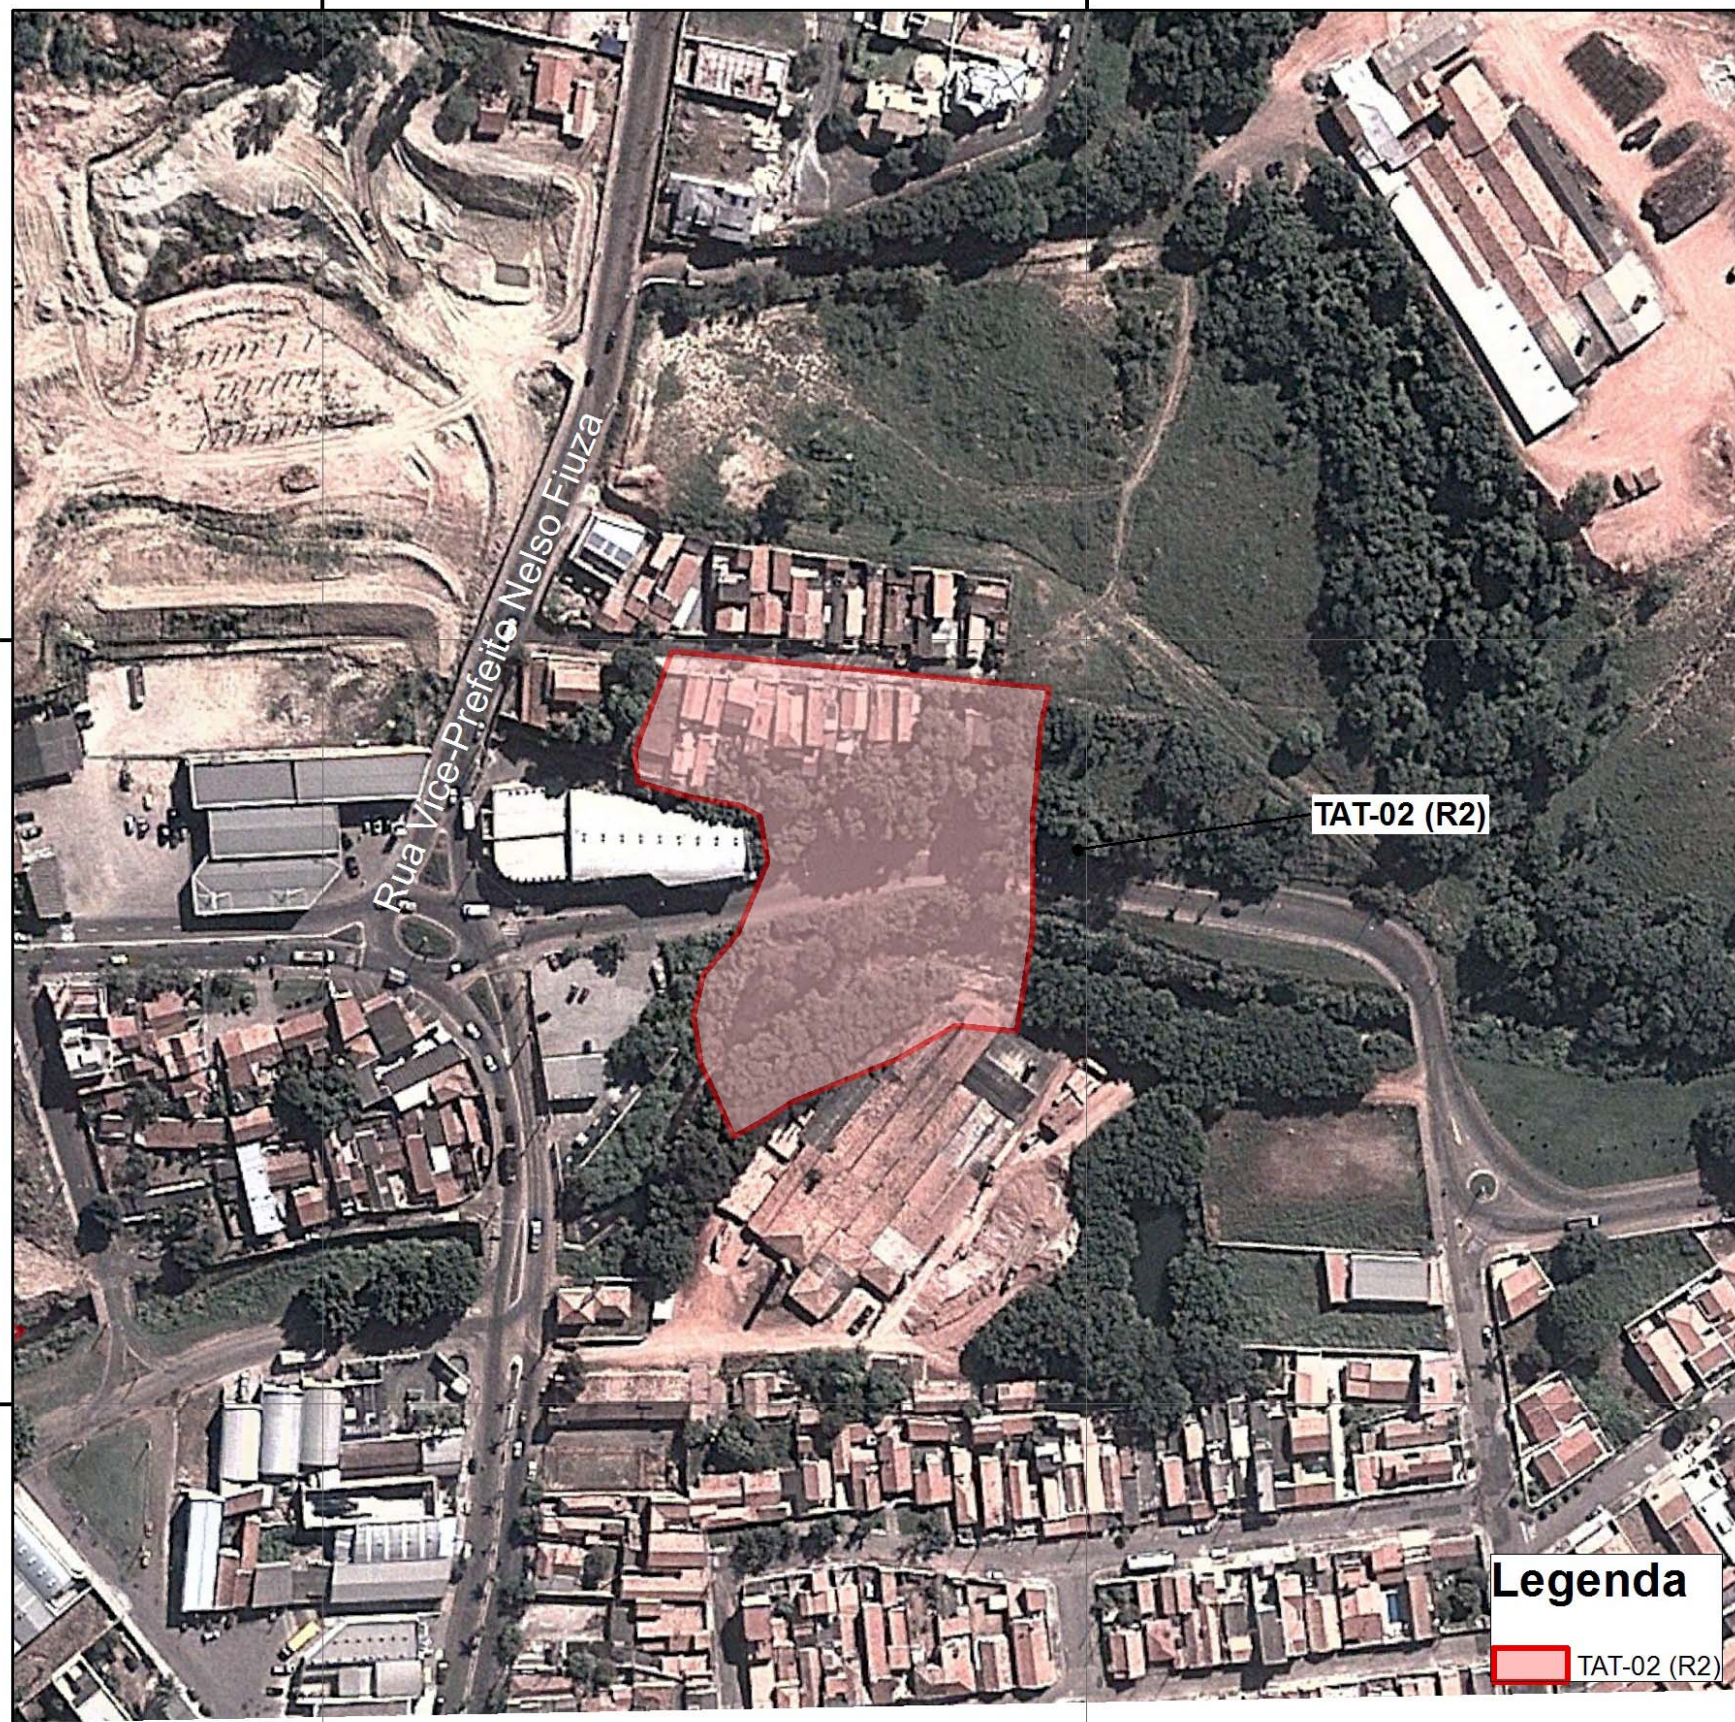
Vista do talude de corte. Notar dimensões (inclinação e altura) e a residência no topo do talude de corte.

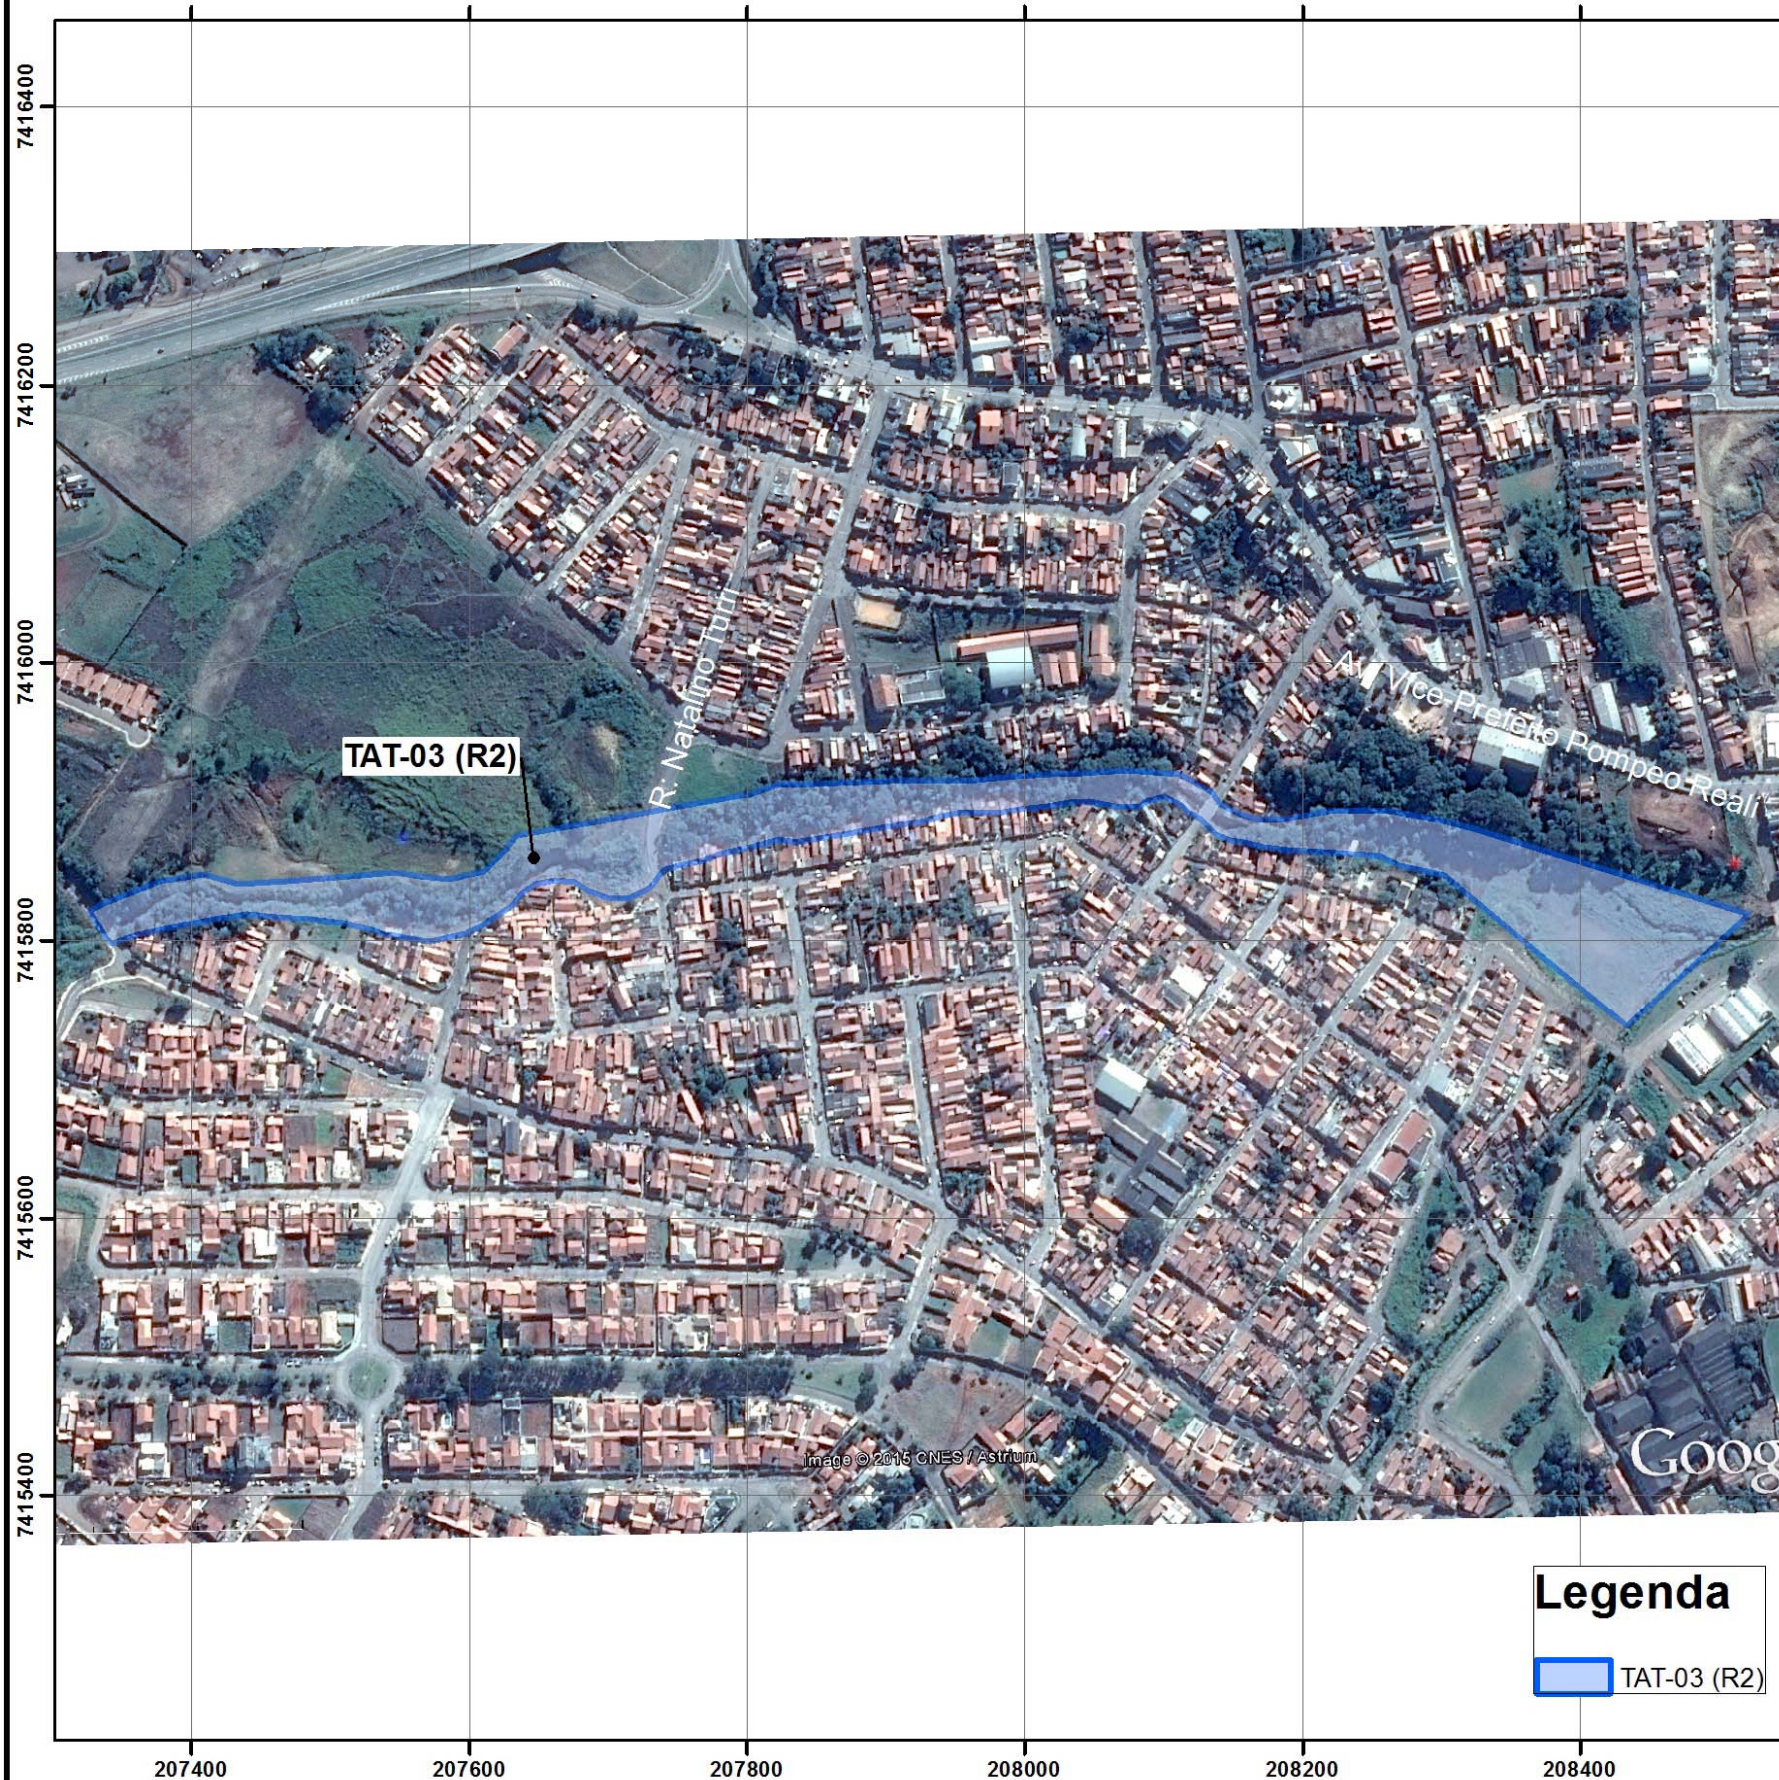
Vista geral das moradias afetadas pela inundação do córrego Ponte Preta.

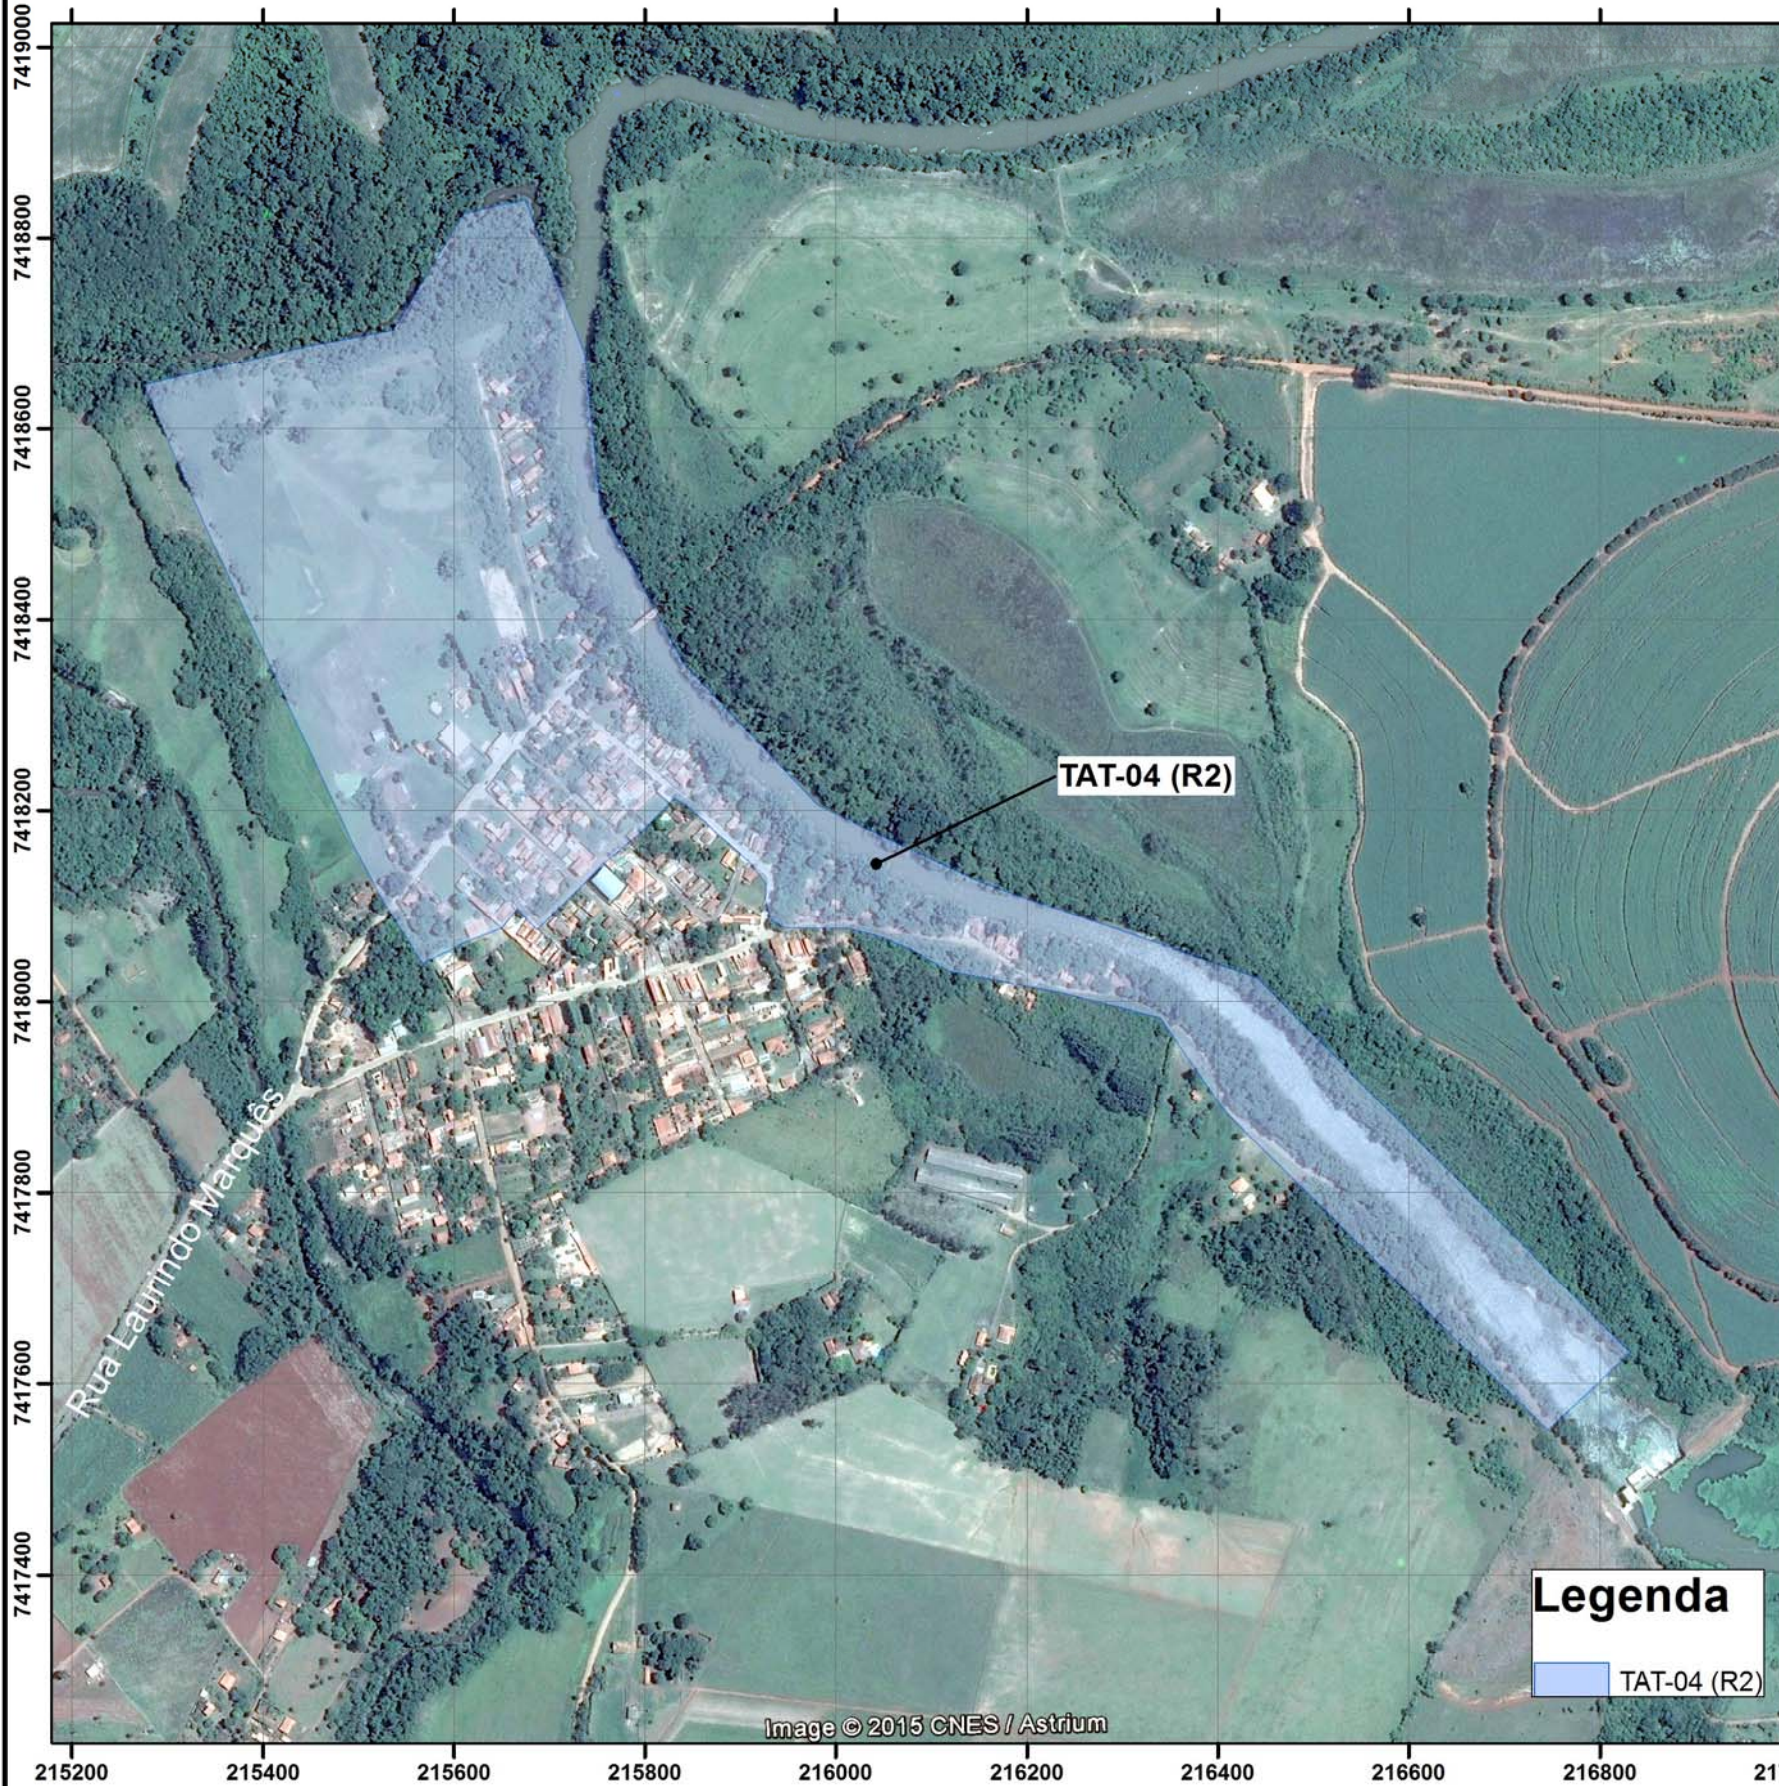
Vista de trecho do rio Sorocaba, com chácaras, na margem esquerda, afetadas pela inundação.

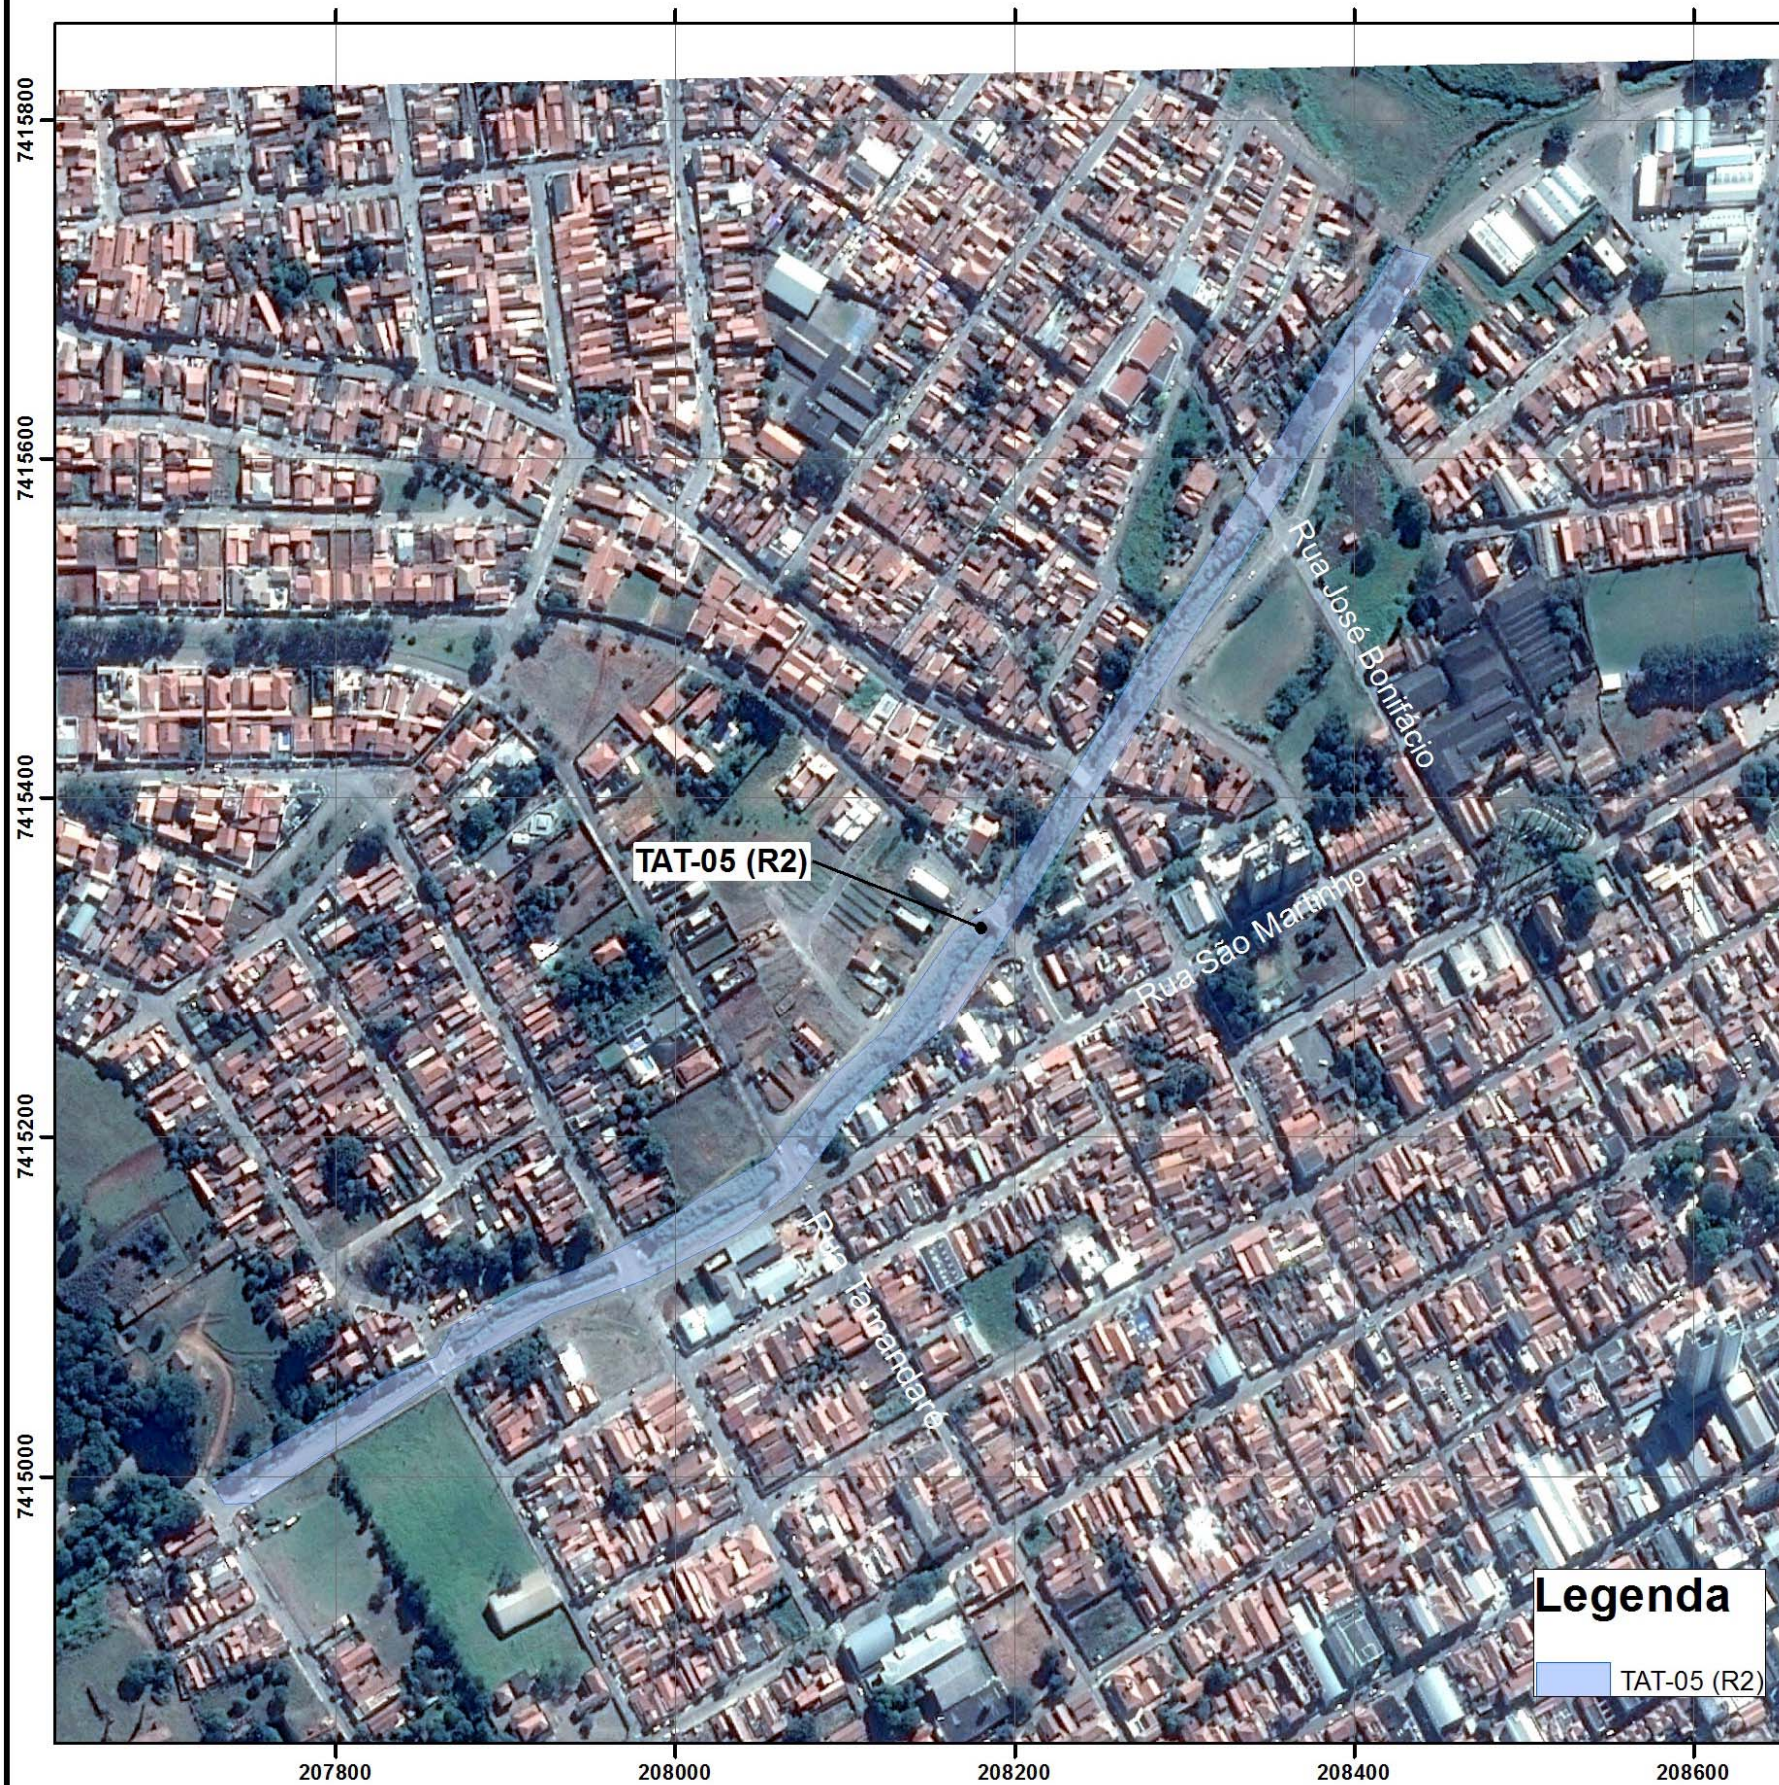
Vista geral da Rua São Martinho, afetada pela inundação do ribeirão Manduca.

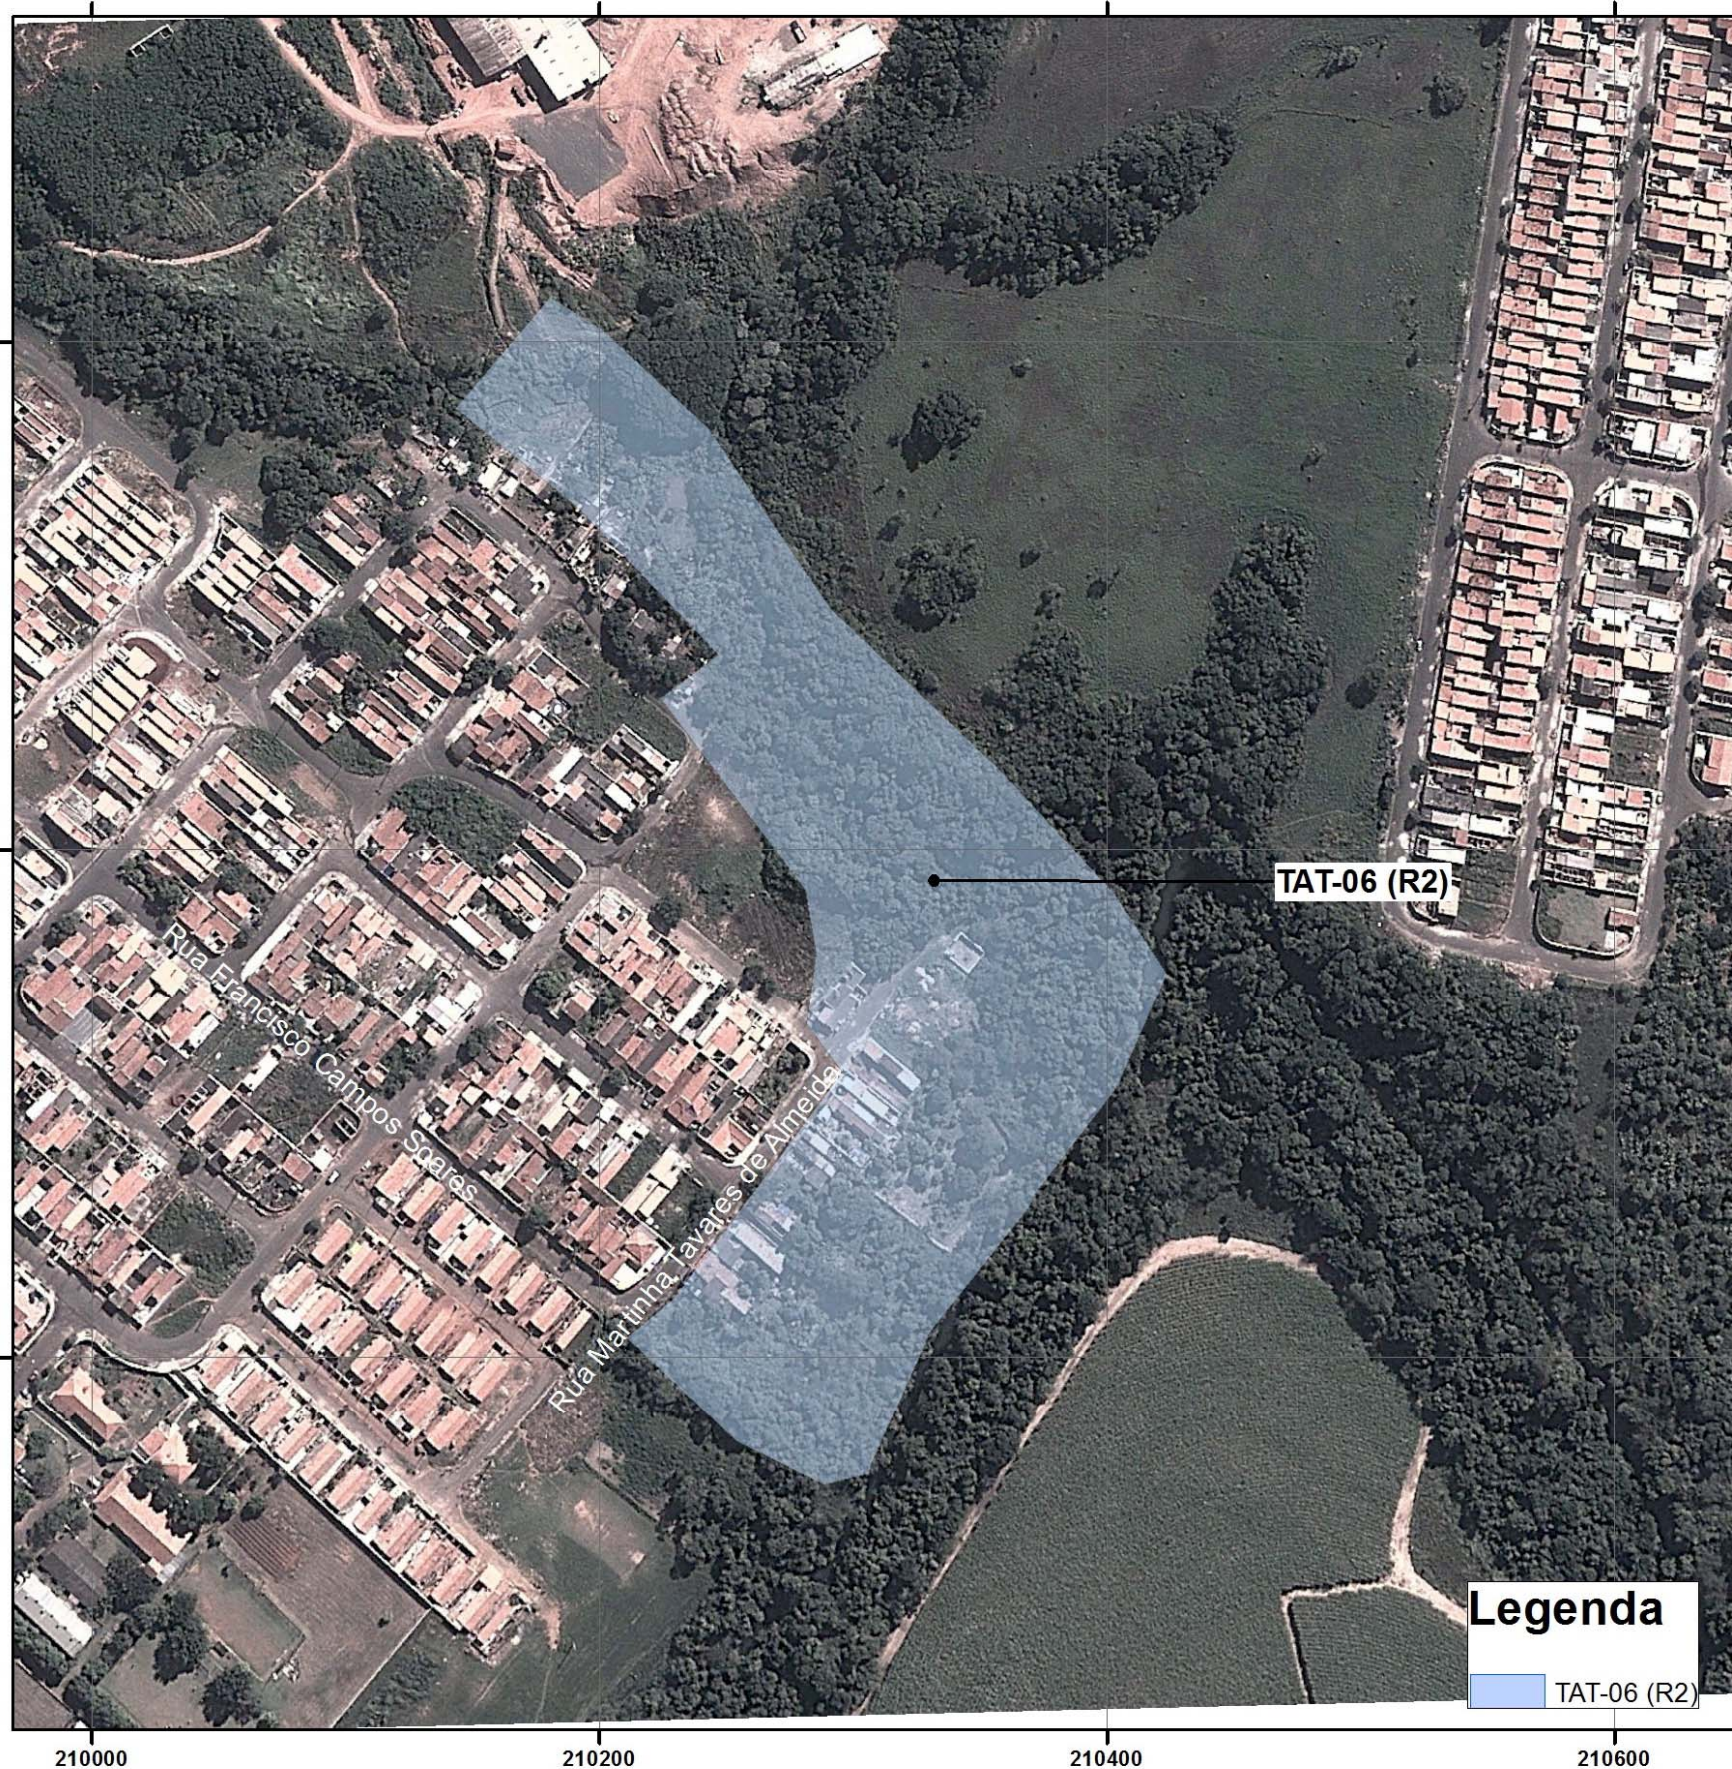
Vista da estação elevatória da Sabesp afetada pela inundação.

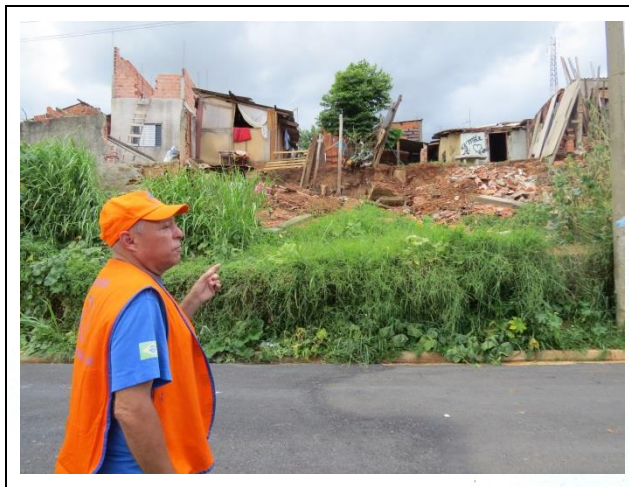
FOTO 1. Deslizamento em talude de aterro e de corte da via (Rua João Alfredo Soares) com queda de muro. Notar a casa de madeira próxima à ruptura.

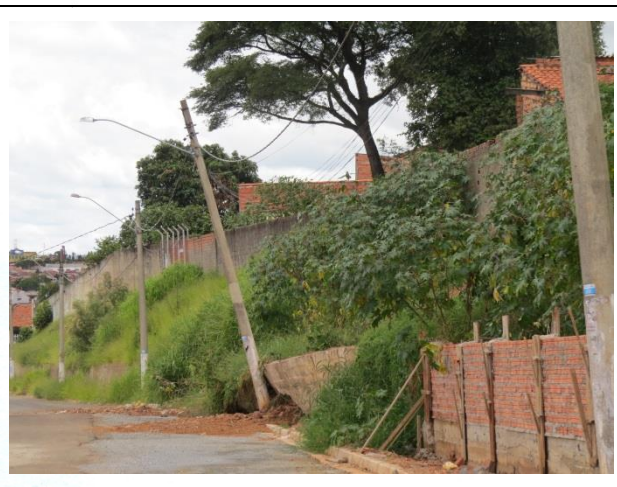
FOTO 2. Vista do muro e poste inclinado em função de deslizamento no talude de corte e aterro.

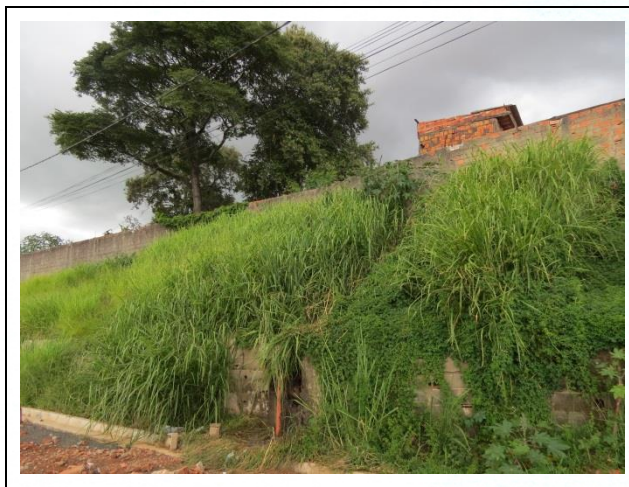
No talude de corte, observou-se o vazamento de tubulação de esgoto. O muro construído na base do talude de corte não possui sistema adequado de escoamento de água das surgências existentes.

FOTO 3. Vista geral do talude. Nesse trecho ocorre vazamento de esgoto na base do muro. Notar dimensões e proximidade da moradia.

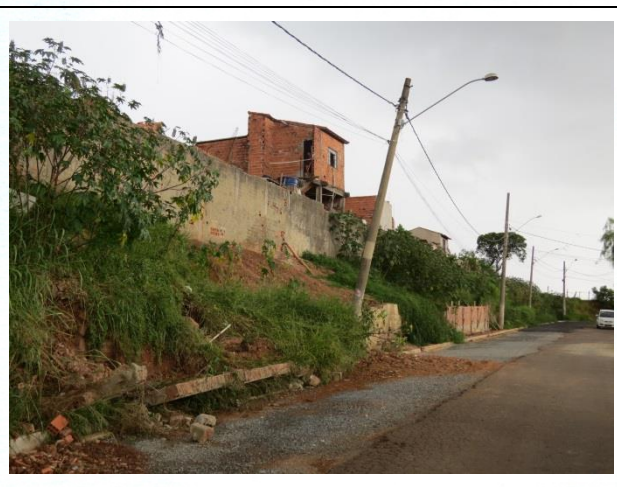
FOTO 4. Vista geral da área afetada por deslizamento. Notar o sobrado próximo ao topo do talude e os sinais de movimentação do terreno (ruptura de muro e poste inclinado).

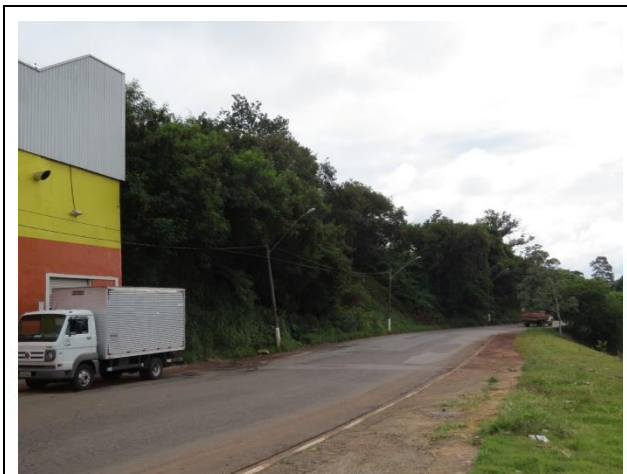
FOTO 5. Vista geral da área. Há inclinação dos taludes e proteção vegetal nesse trecho.

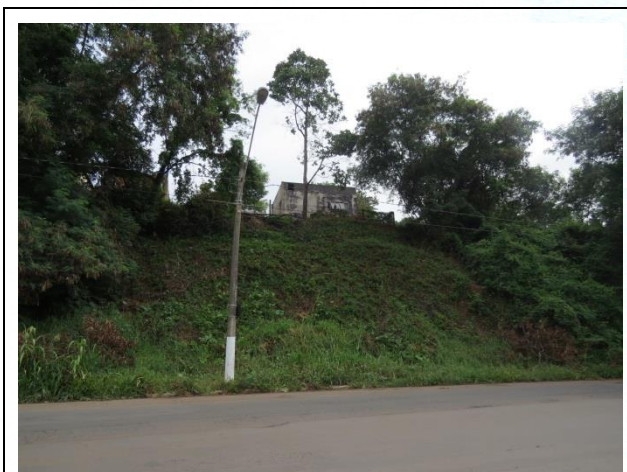
FOTO 7. Vista de uma parte do talude de corte sem vegetação arbórea. Observar casas no topo do mesmo.

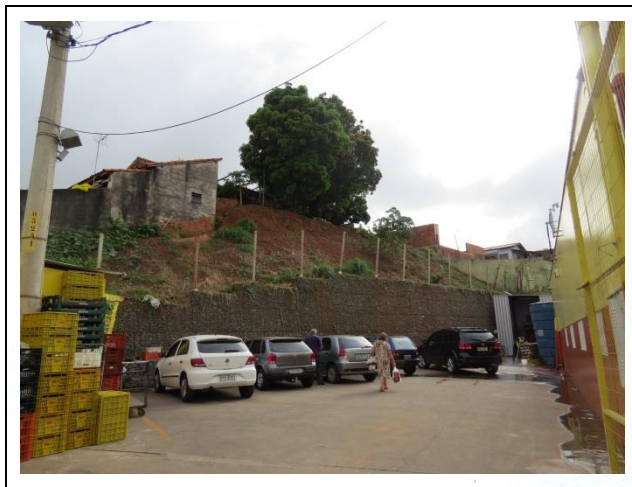
FOTO 9. Muro de gabião, construído atrás de supermercado, para contenção do talude de corte.

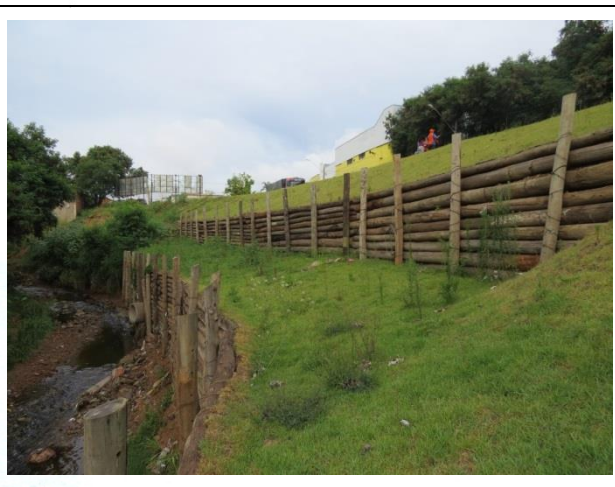
FOTO 10. Obra para contenção de talude e da margem esquerda do Rio Manduca. O trecho apresenta problemas de solapamento e de deslizamento.

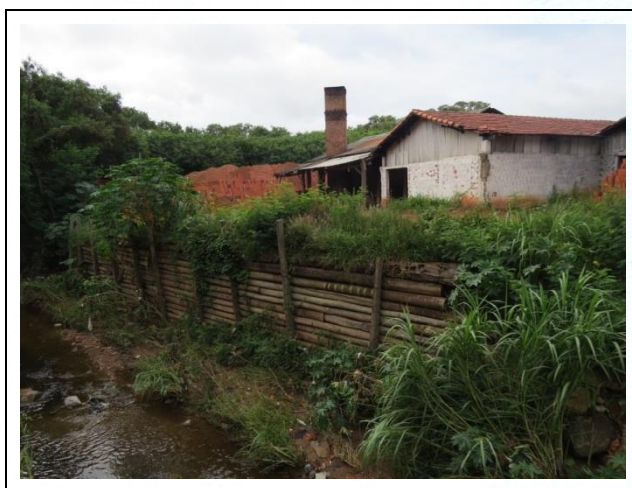
FOTO 11. Vista da margem direita do Rio Manduca. Notar o assoreamento na calha.

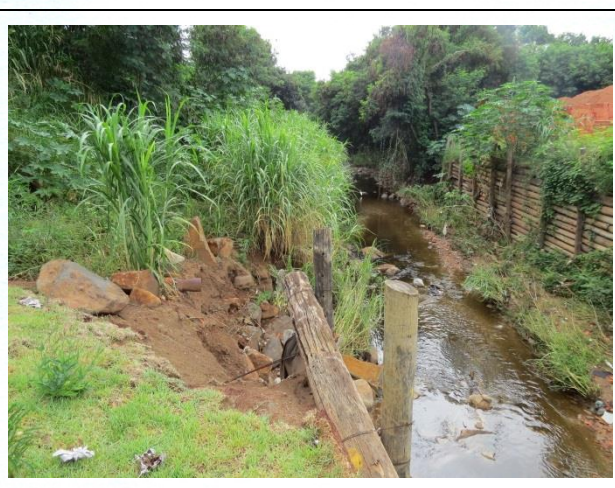
FOTO 12. Registro de movimentações de solo, pontuais, na obra de contenção do talude. Notar o assoreamento na calha do Rio Manduca.

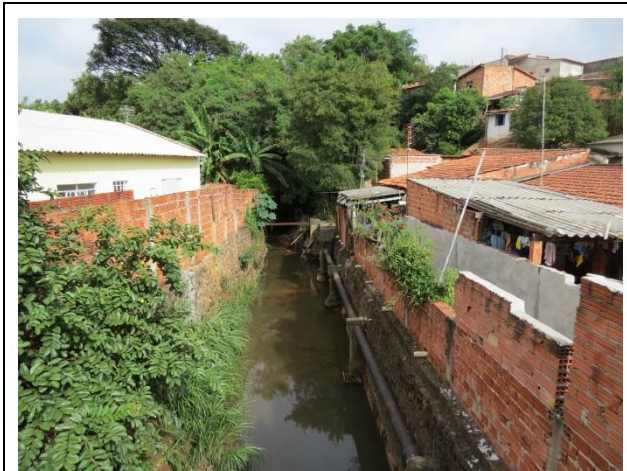
FOTO 13. Vista geral das moradias afetadas pela inundação do córrego Ponte Preta. Notar as tubulações de lançamento de água servida e as dimensões do canal.

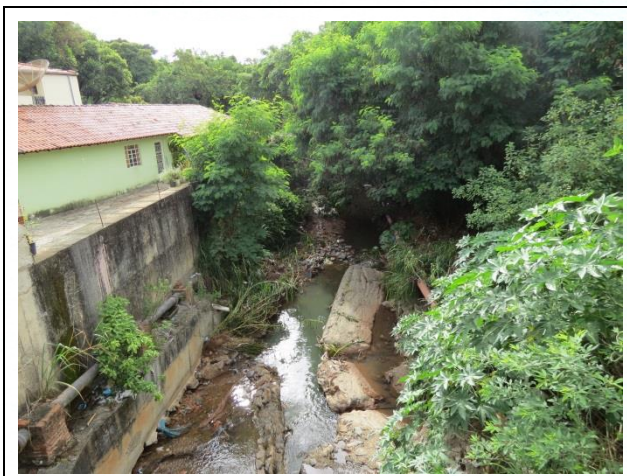
FOTO 15. Vista geral, de montante para jusante, do córrego Ponte Preta. Notar muro na margem esquerda para contenção de solapamento de margem.

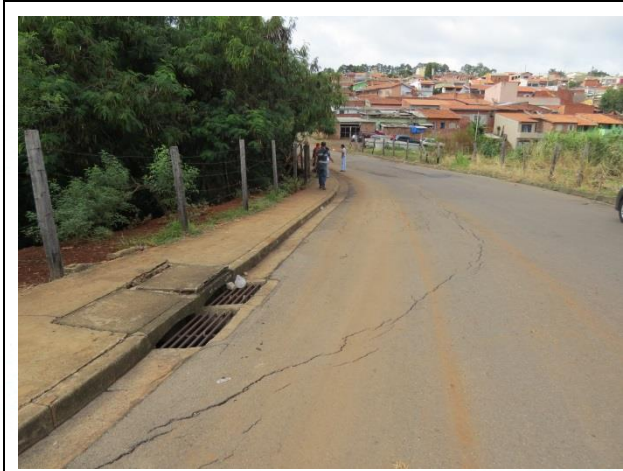
FOTO 17. Vista de trecho da Rua Natalino Turri. Notar trinca no pavimento, indicativa do processo de movimentação do terreno.

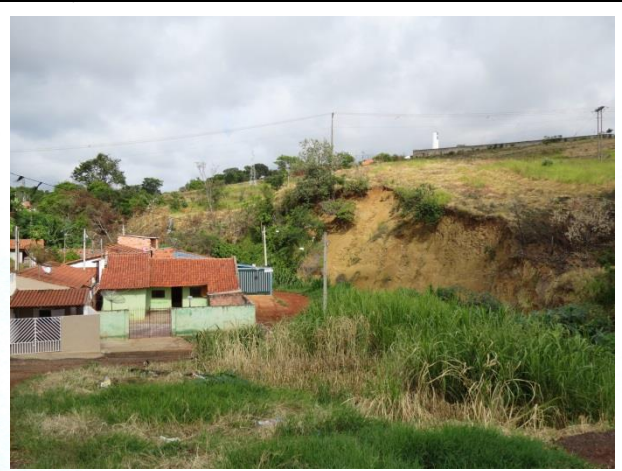
FOTO 18. Vista geral de moradias, localizadas no Jardim das Garças, afetadas pelas inundações do córrego Ponte Preta.

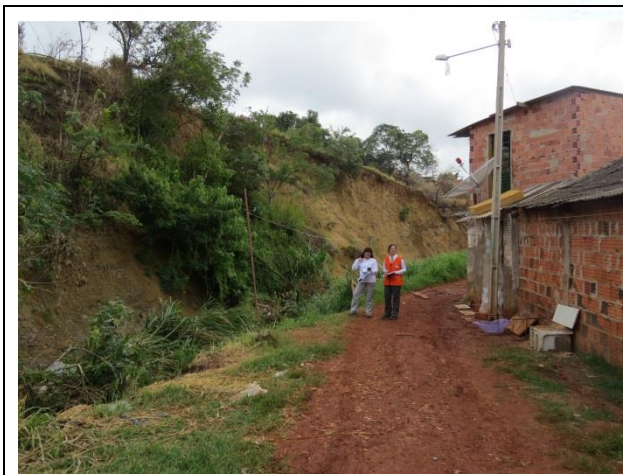
FOTO 19. Detalhe de moradia, situada na proximidade do córrego Ponte Preta, afetada pelas suas inundações

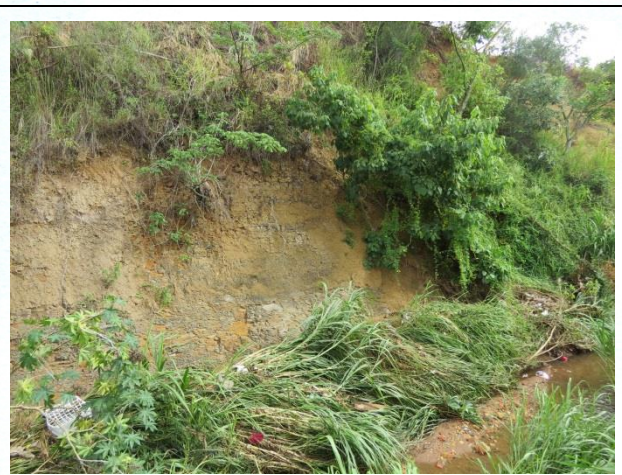
FOTO 20. Registro da altura das águas, em relação à chuva que ocorreu no dia 26/01/2015, evidenciada pelo capim, tombado.

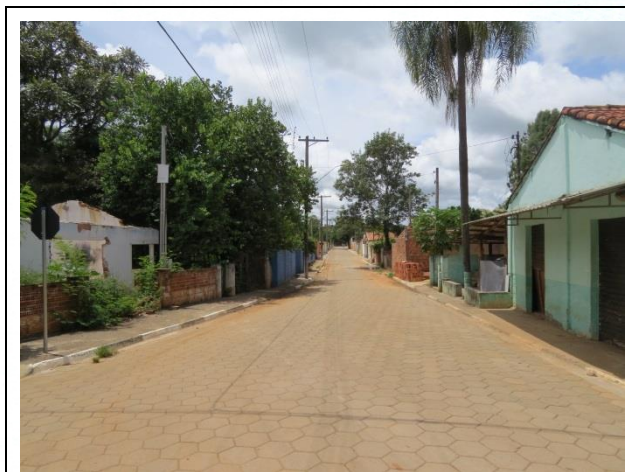
FOTO 23. Vista geral de via de acesso e moradias afetadas pela inundação do rio Tatuí, Rua Laurindo Marques.

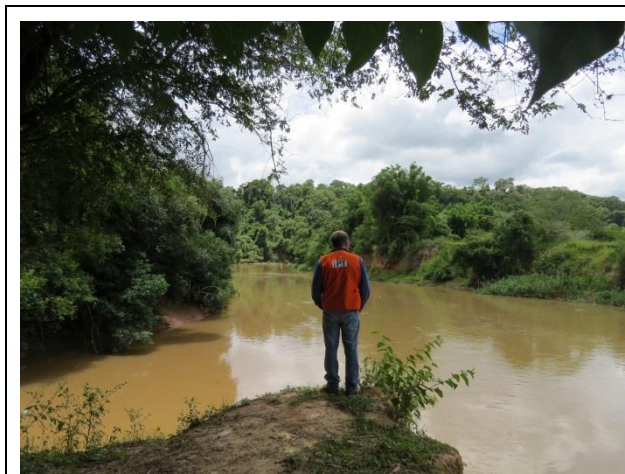
FOTO 25. Vista do encontro do rio Tatuí com o rio Sorocaba. Segundo relatos, há formação de um barramento hidráulico que potencializa as inundações no bairro.

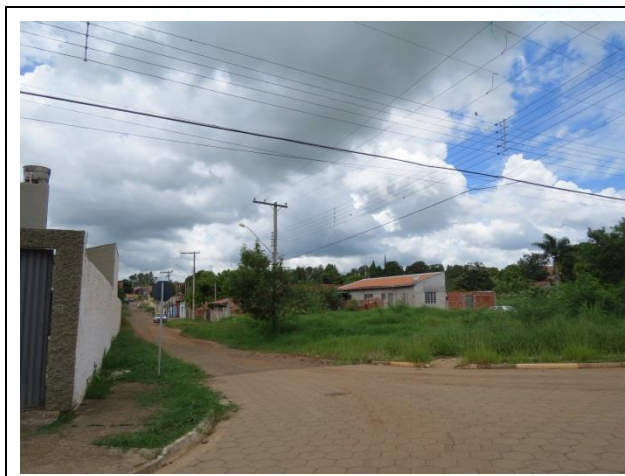
FOTO 27. Vista das moradias afetadas pela inundaç o do rio Tatu .

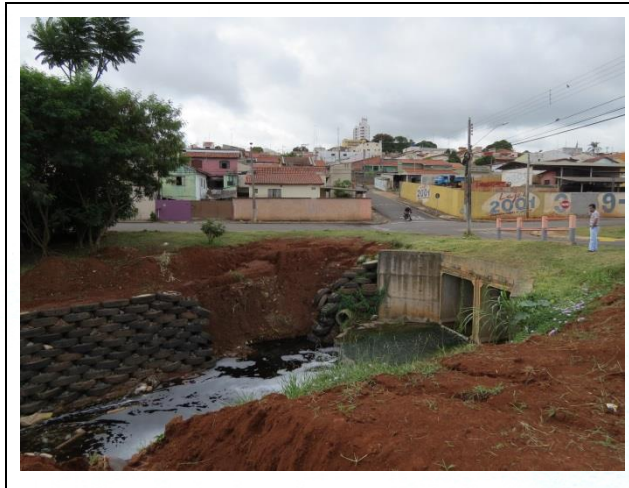
FOTO 29. Vista geral de trecho afetado por inundações. Notar o rompimento da obra de contenção do talude marginal, em função da chuva do dia 26/01/15.

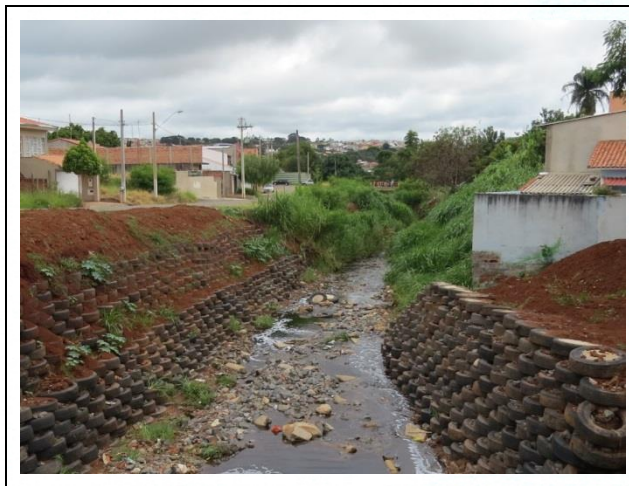
FOTO 31. Vista do talude marginal, com contenção de taludes por pneus. Observar o assoreamento por entulho
