RELATÓRIO TÉCNICO
142.824-205
Casa Militar do Gabinete do
Governador
Tatuí
06 de fevereiro de 2015

**MAPEAMENTO DE ÁREAS DE ALTO E MUITO ALTO RISCO A
DESLIZAMENTOS E INUNDAÇÕES DO MUNICÍPIO DE TATUÍ, SP**

CLIENTE:
CASA MILITAR DO GABINETE DO GOVERNADOR

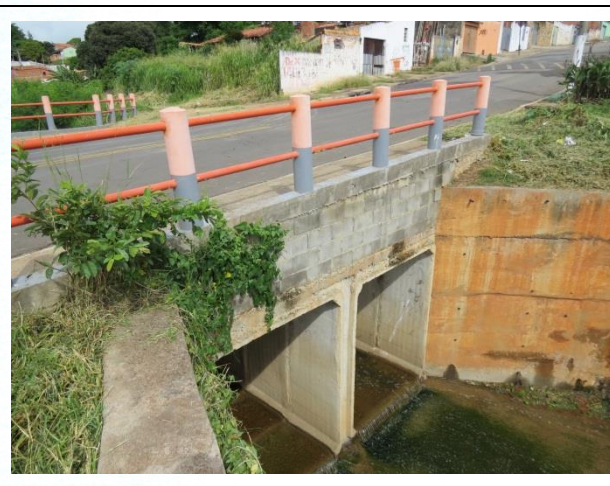
FOTO 32. Detalhe da seção da ponte. Após as obras de ampliação, não foram registradas inundações na Rua São Martinho.

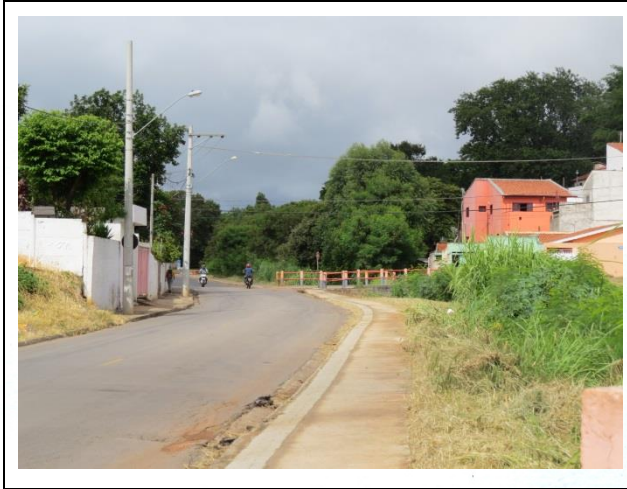
FOTO 33. Vista de um trecho da Rua São Martinho, afetada pela inundação do Ribeirão Manduca.

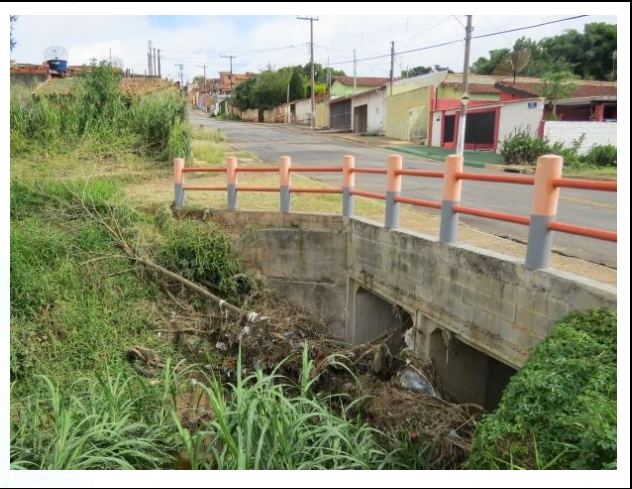
FOTO 34. Notar obstrução da seção de uma das pontes por galhos e lixo.

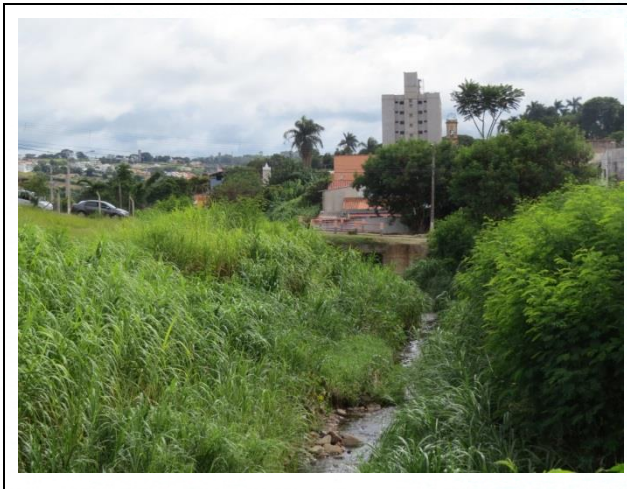
FOTO 35. Vista de um ponto do Ribeirão Manduca, afetada pela inundação. Observar assoreamento por vegetação e entulho.

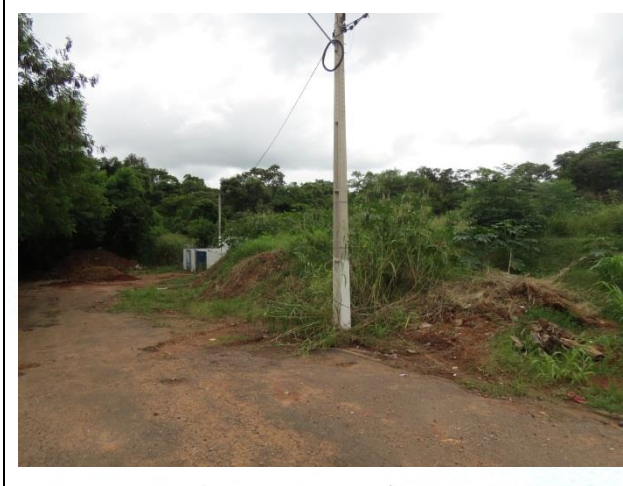
FOTO 33. Vista da estação elevatória da Sabesp afetada pela inundação.

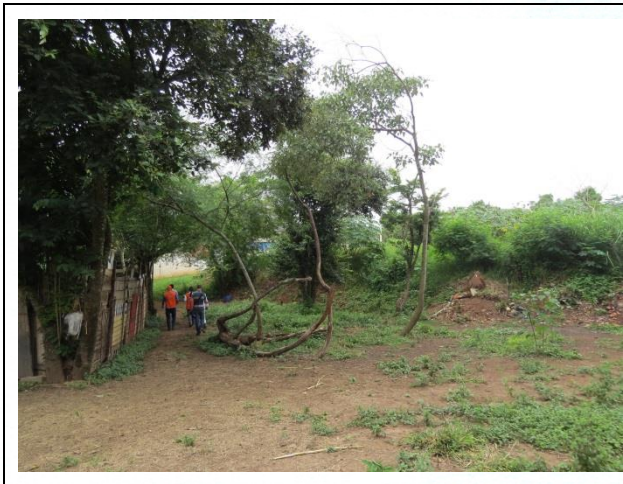
FOTO 35. Planície de inundação do rio Tatuí, com destaque para o aterro executado para a construção de moradias.

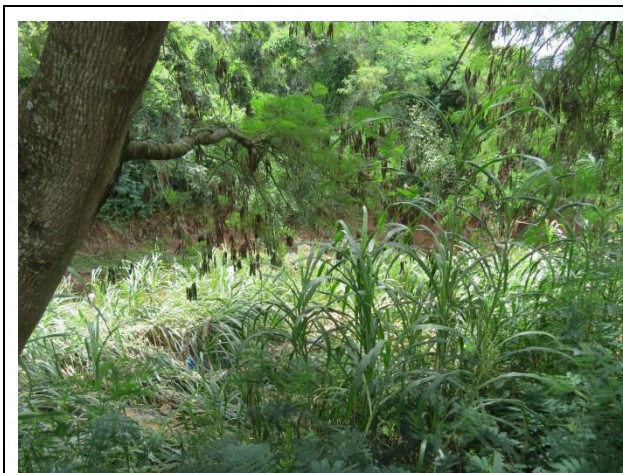
FOTO 39. Planície de inundação do ribeirão Manduca. Notar proteção vegetal das margens.
