**PLANO DIRETOR DE DRENAGEM URBANA
DO
MUNICÍPIO DE TATUÍ
RELATÓRIO TÉCNICO FINAL**

Empreendimento n.º 2013 - SMT - 383

RELATÓRIO TÉCNICO R07

VERSÃO CONSOLIDADA

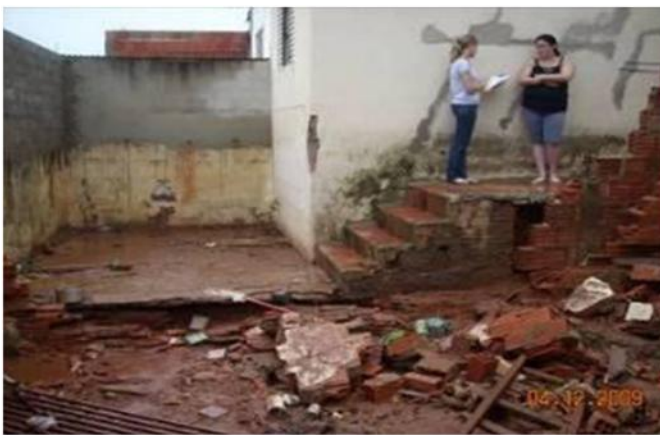
Foto 12: Alagamento de Residências na Rua Ind. Camilo Vanni, Jardim Palmira.

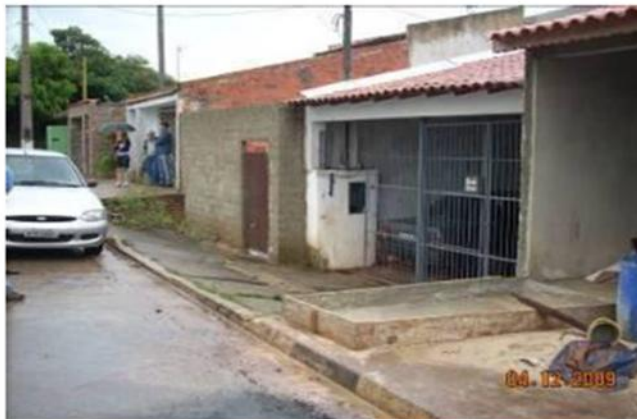
Foto 13: Alagamento de residências na Rua Ind. Camilo Vanni, Jardim Palmira, vista frontal da residência.

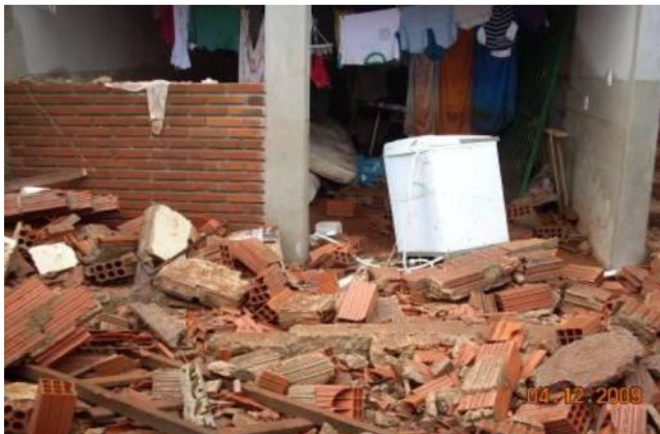
Foto 14: Centro, Rua XI de Agosto, alagamento de residência.

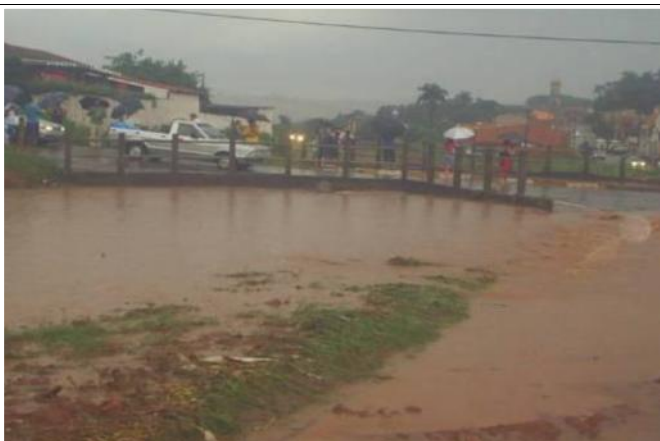
Foto 15: Transbordamento do Ribeirão Manduca (principal 'Córrego' que corta a cidade, causando inúmeros alagamentos).

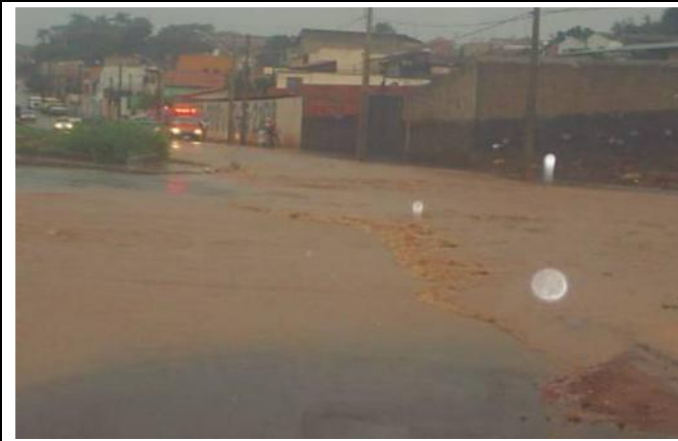
Foto 16: Alagamento da Marginal Manduca, causado pelo transbordamento Ribeirão Manduca, e ainda com o agravante de receber fortes enxurradas do Centro do Município, vindas das ruas Santo Antônio, Tamandaré, 07 de Abril e Mal. Deodoro da Fonseca.

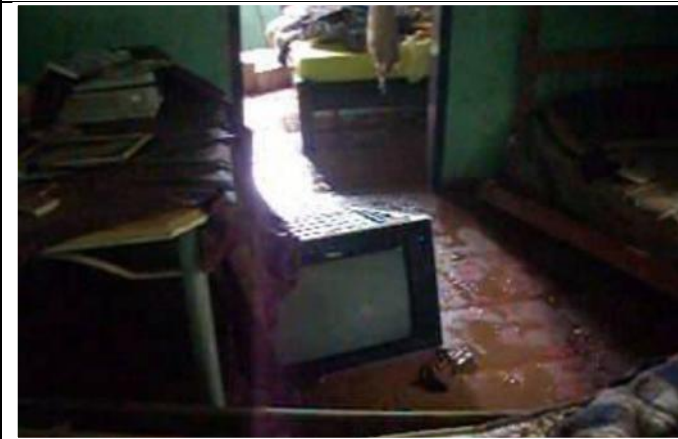
Foto 17: Bairro Boqueirão/Curtume: Foto do interior de uma das residências alagadas em Dezembro de 2010; Perda total dos móveis e bens de 06 (seis) residências.

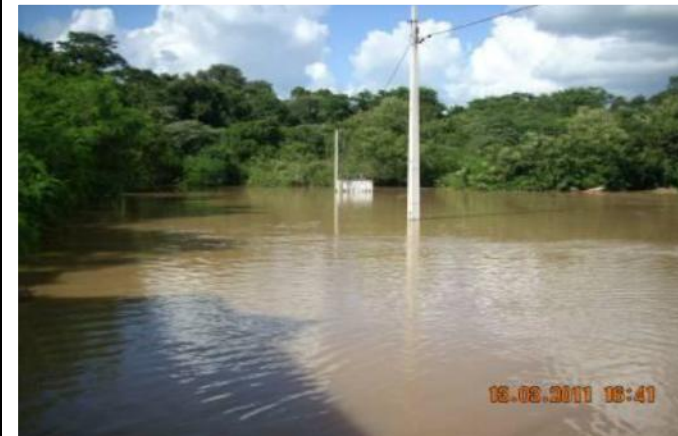
Foto 18: Jardim Tomaz Guedes; Alagamento causado pelo transbordamento do Rio Tatuí.

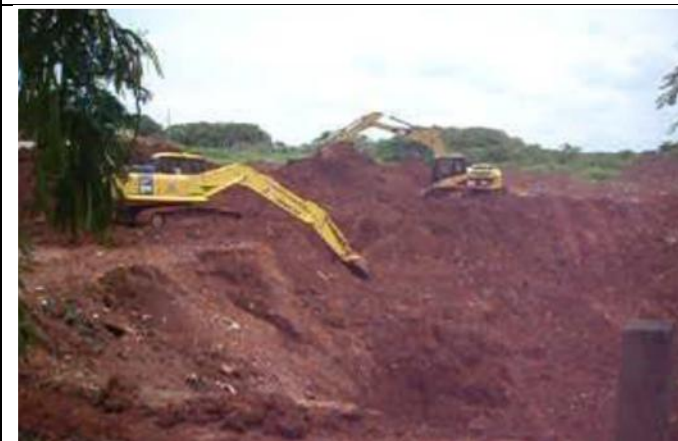
Foto 19: Bairro Boqueirão / Curtume: Máquinas trabalhando para a desobstrução da tubulação que causou o alagamento das 06 residências.

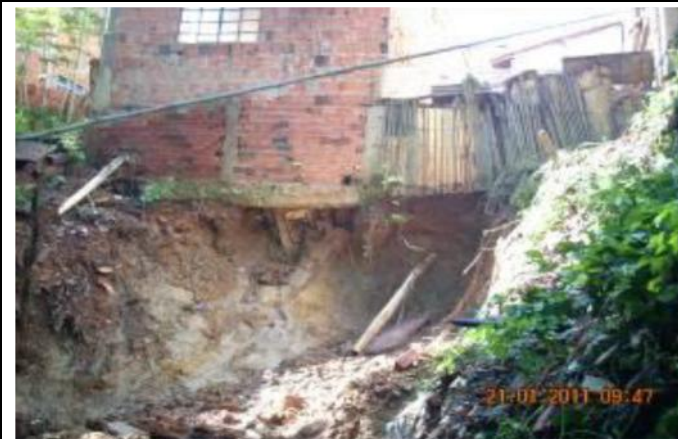
Foto 24: Córrego da Ponte Preta: Erosão atingindo uma residência, fundo da Rua Florindo Antunes Machado, Vila Esperança.

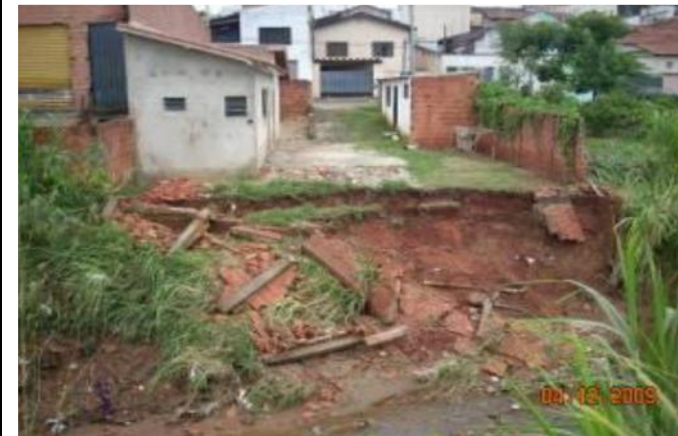
Foto 26: Marginal do Manduca: Forte erosão atingindo uma das residências da Rua São Martinho.

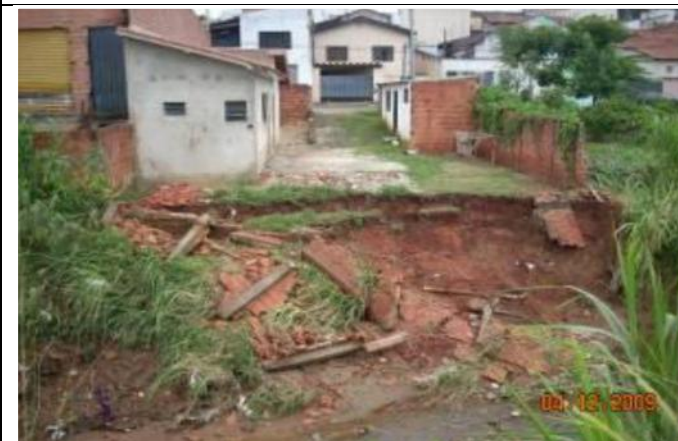
Foto 27: Centro, Rua XI de Agosto, próximo à firma Apllauso Veículos: Imensa cratera, gerada pelas fortes enxurradas e deficiência de drenagem das águas pluviais.

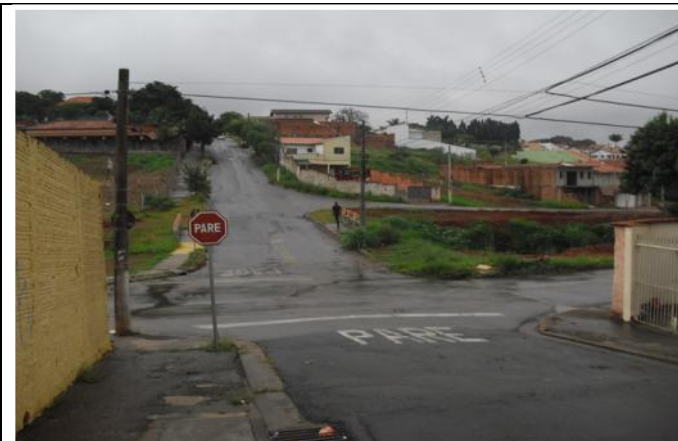
A segunda bacia também tem seu principal divisor na Rua Prudente de Moraes e têm como principais contribuintes as ruas Santo Antônio e Tamandaré desta vez no sentido do Córrego Manduca. Somadas as estas vias temos a contribuição também as ruas 7 de abril, Nhô de Botica, Cel. Lucio Seabra. Todo o volume escoado se acumula na Rua Martinho e é captado sobre as travessias do Córrego do Manduca.

Foto 41: Vista geral do trecho final da Rua Tamandaré na travessia do Córrego do Manduca.

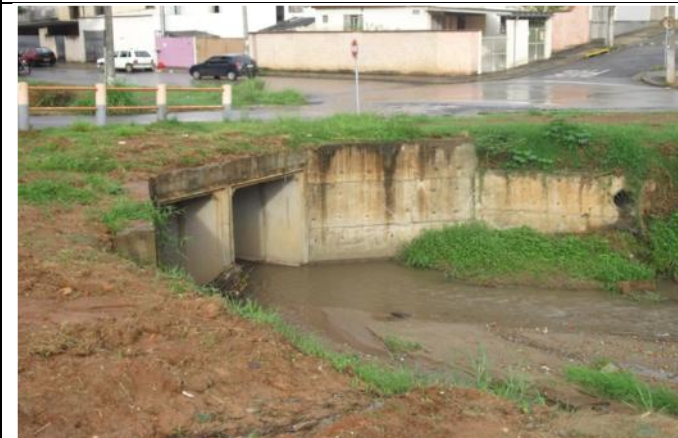
Foto 42: Vista em detalhe da travessia da Rua Tamandaré na travessia do Córrego do Manduca.

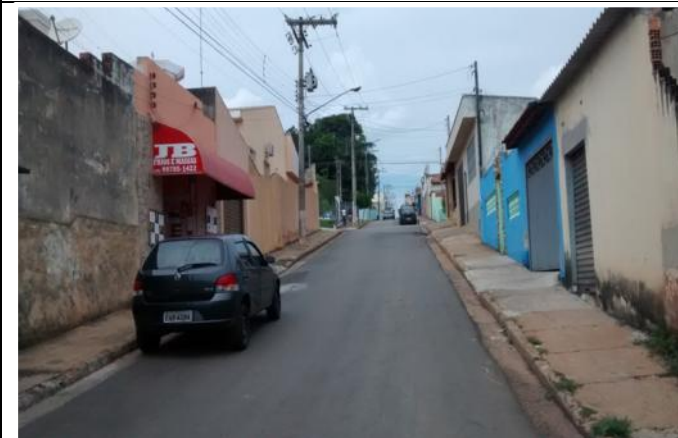
Foto 43: Vista geral da Rua Coronel Lúcio Seabra.

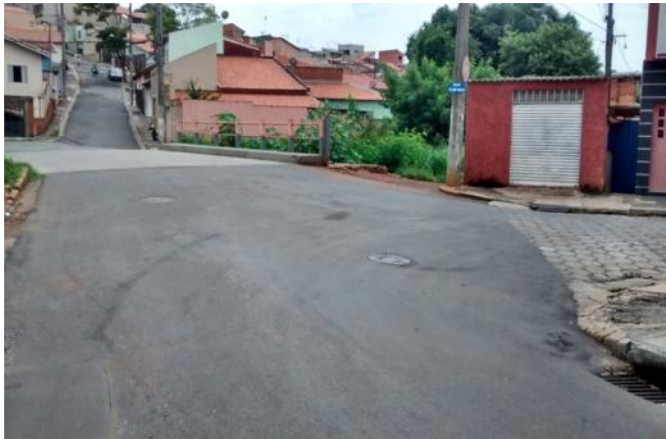
Foto 44: Vista em detalhe da travessia da Rua Tamandaré na travessia do Córrego do Manduca, no cruzamento das vias Otávio de Moraes e São Manuel.

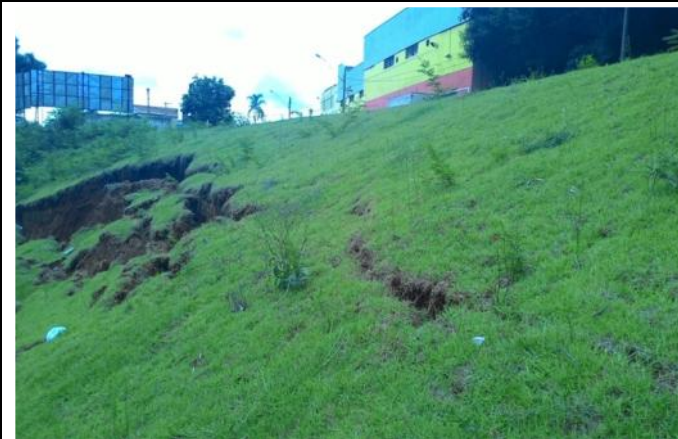
Além da ruptura do talude em si, o movimento de terra provocou a movimentação da sub-base do pavimento, que já começa a apresentar trincas longitudinais e laterais.

Foto 46: Vista geral da crista do talude rompido.

Esta área, além da estabilização do talude, deverá ser alvo de estudo de drenagem profunda, tendo em vista, que já houve comprometimento da sub-base do sistema viário.

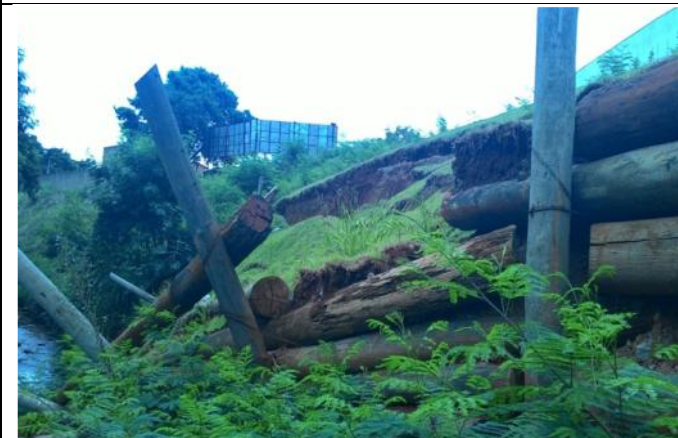
Foto 47: Vista geral do talude com paliçadas rompidas.

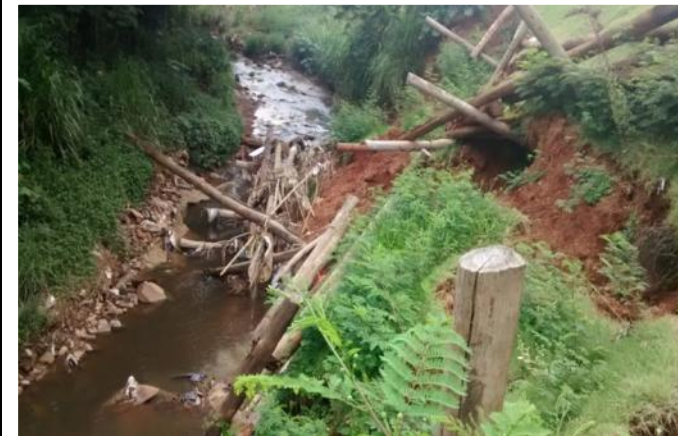
Foto 48: Vista geral do talude rompido.

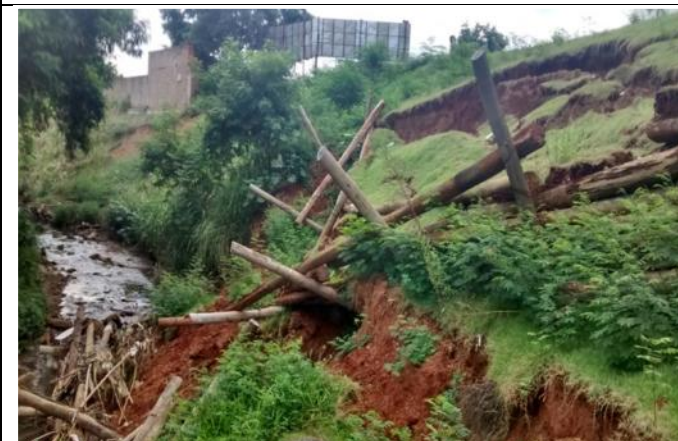
Foto 49: Vista geral do talude rompido. Nota-se que apesar de nem todo o talude haver desmoronado, as paliças restantes já demonstra sinais de movimentação e desgaste.

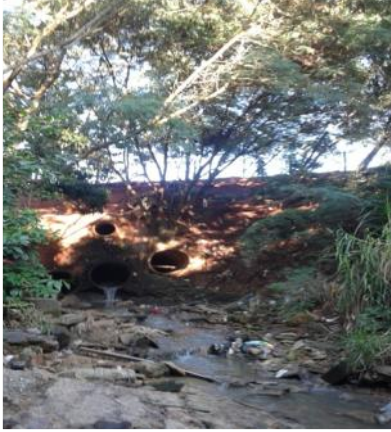
<p>Foto 51: Vista frontal da travessia da Rua Natalino Turriano. Nota-se grande quantidade de resíduos e turbidez pelo lançamento inadequado de esgoto.</p>

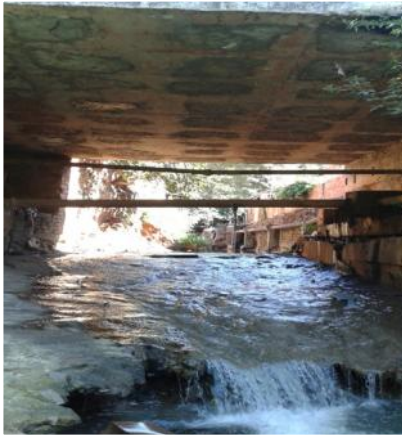
Foto 52: Vista frontal da travessia da Rua Antônio Pereira Fiuza.

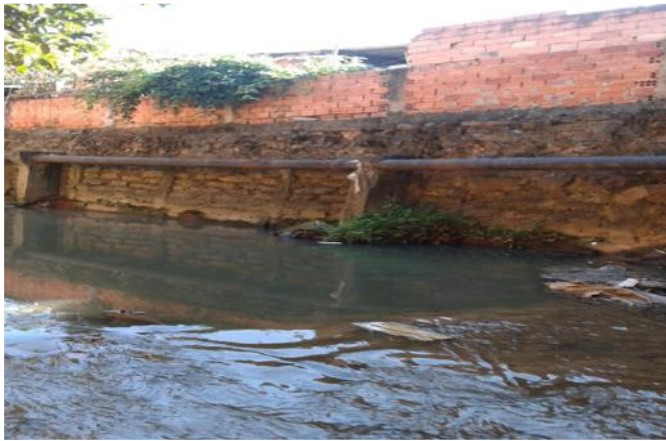
Foto 53: Trecho do Canal do Córrego da Ponte Preta. Em detalhe emissário de esgoto em ferro-fundido.

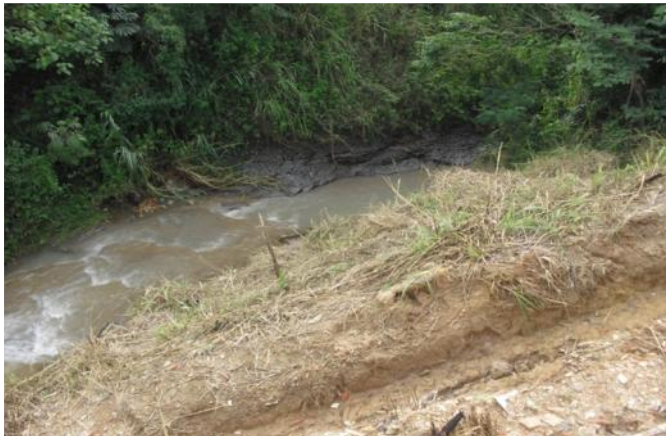
Este pequeno bairro encontra-se entre às margens do Córrego da Ponte Preta e da Rodovia Prefeito Antônio R. Schincariol. Todas as vias possuem declividade bastante acentuada, e todo o escoamento segue superficialmente até o lançamento. Esta situação está erodindo as margens e causando assoreamento do canal neste trecho.

Foto 56: Processo erosivo às margens do Córrego da Ponte Preta.

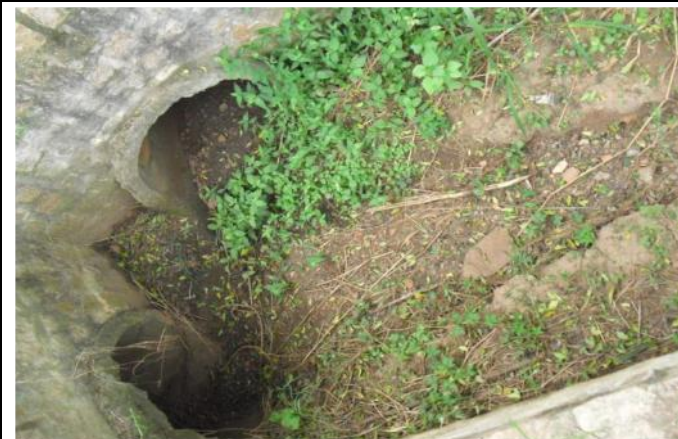
Foto 60: Ponto de lançamento de galeria de águas pluviais. Identificado assoreamento das tubulações. Local: Endereço: Rua José Picchi. Coordenadas Geográficas: UTM 7.418.155 S; 215.600 E.

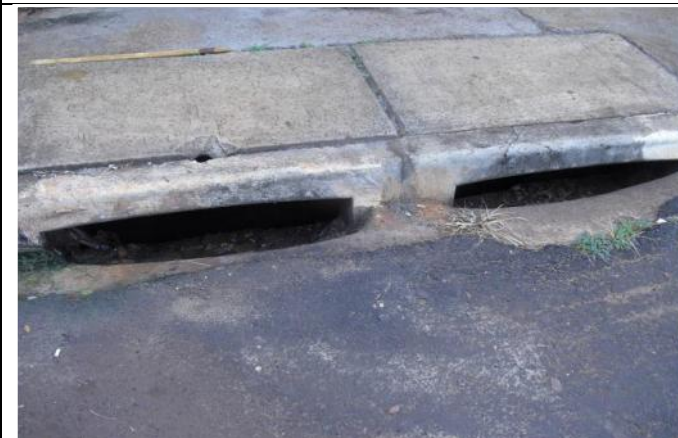
Foto 62: Boca de leão dupla existente. Identificado assoreamento do dispositivo de captação. Local: Rua José Orsi. Coordenadas Geográficas: UTM 7.417.575 S; 206.893 E.

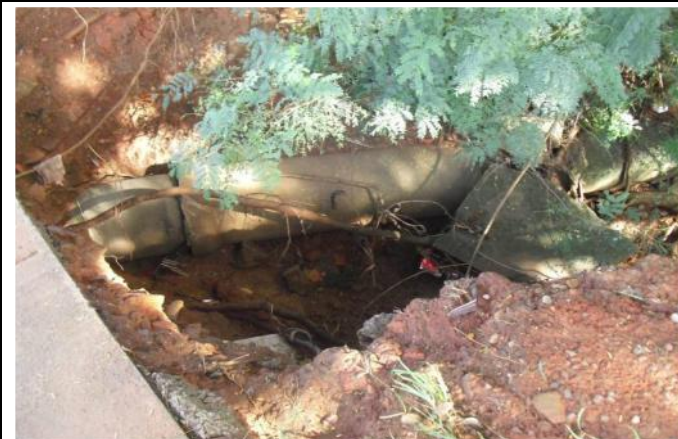
Foto 64: Assoreamento no entorno da tubulação de lançamento de rede de águas pluviais. Local: Rua João Batista Corrêa Campos. Coordenadas Geográficas: UTM 7.415.923 S; 209.441 E.

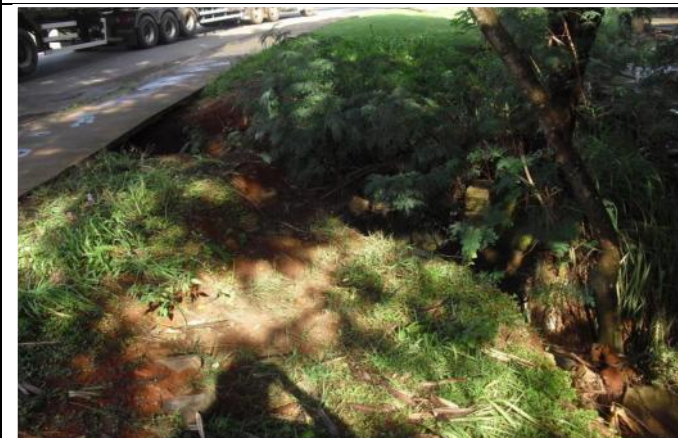
Foto 65: Assoreamento junto ao lançamento das águas pluviais. Local: Rua João Batista Corrêa Campos. Coordenadas Geográficas: UTM 7.415.923 S; 209.441 E.

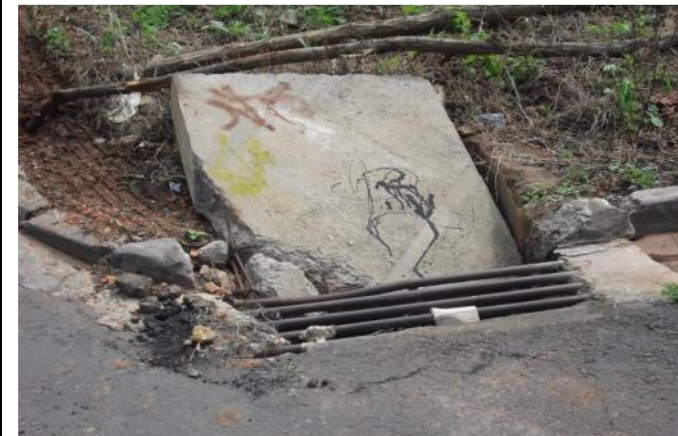
Foto 66: Avaria verificada em boca de leão simples existente. Local: Rua Prof. Oracy Gomes. Coordenadas Geográficas: UTM 7.414.127 S; 209.144 E.

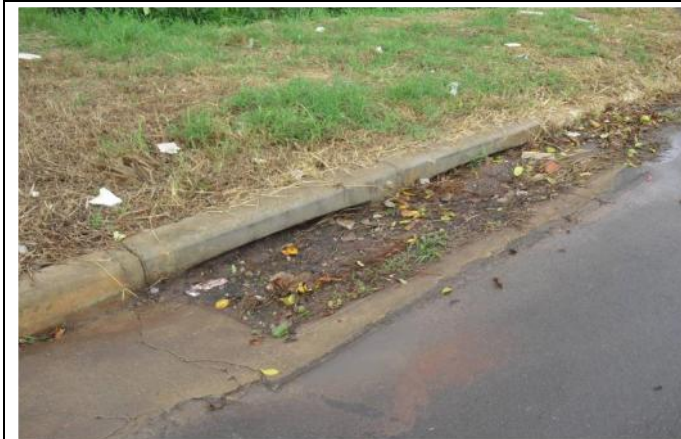
Foto 68: Boca de leão dupla existente. Dispositivo de captação completamente assoreado. Local: Rua Prof. Godói Moreira. Coordenadas Geográficas: UTM 7.415.319 S; 208.212 E.

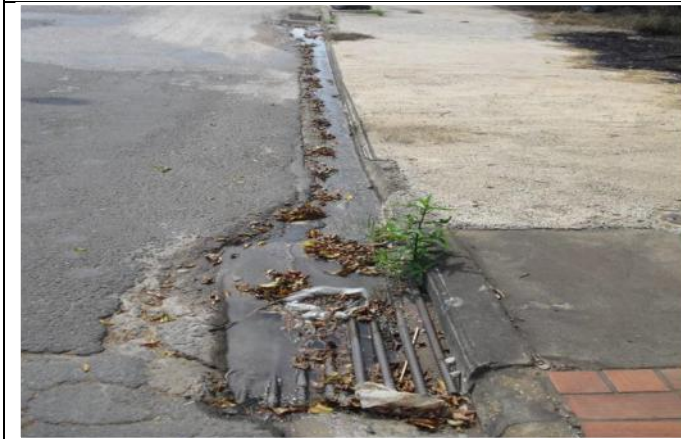
Foto 69: Boca de lobo simples existente. Verificado entupimento do dispositivo, devido a assoreamento por falta de limpeza e desobstrução. Local: Av. Jorn. Júlio de Mesquita Filho. Coordenada Geográfica: UTM 7.415.950 S; 209.939 E.

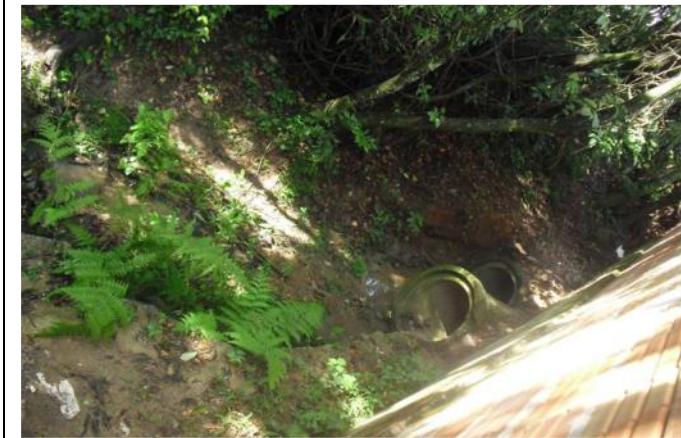
Foto 70: Erosão identificada no entorno de tubulação de lançamento de águas pluviais. Local: Rua Joaquim Toni. Coordenadas Geográficas: UTM 7.416.148 S; 209.968 E.

As causas das erosões das margens do córrego podem estar ligadas tanto à ação hidráulica, devido a correntes causadas pela alta velocidade do escoamento nas tubulações de deságue de microdrenagem, quanto à instabilidade geotécnica, resultados da saturação e infiltrações de água.

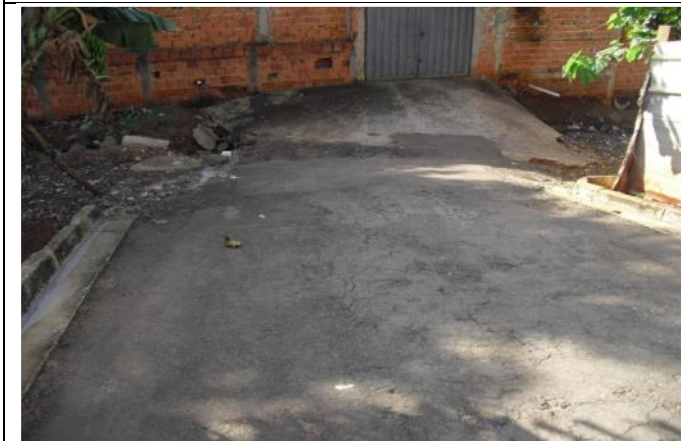
Foto 71: Contribuição de águas pluviais e esgoto doméstico em canal a céu aberto. Coordenadas Geográficas: UTM 7.414.154 S; 208.607 E.

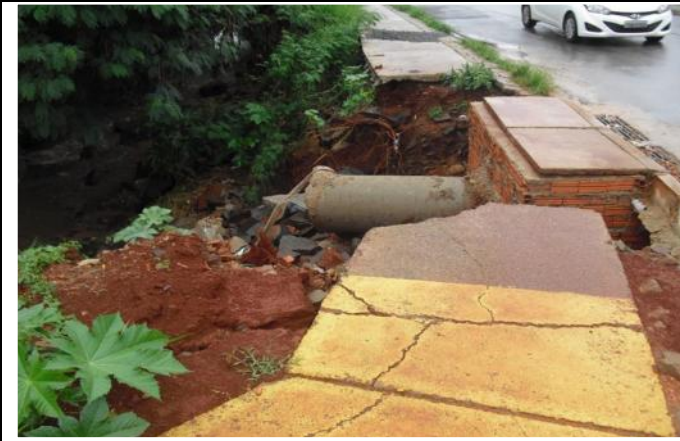
Foto 72: Erosão no Entorno de Ramal de Deságue de Águas Pluviais. Local: Rua Saladino Simões de Almeida. Coordenadas Geográficas: UTM 7.412.784 S; 207.753 E.

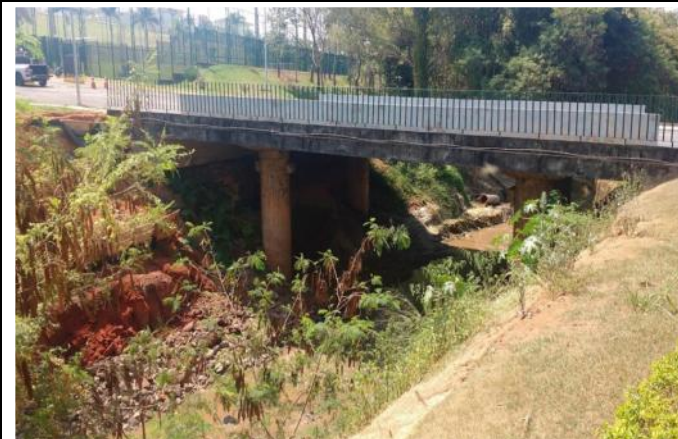
Foto 73: Ponte de concreto armado existente próxima à Rua Domingos Bassi (Travessia 17). Assoreamento das margens do canal. Coordenadas Geográficas: UTM 7.415.930 S; 209.366 E.

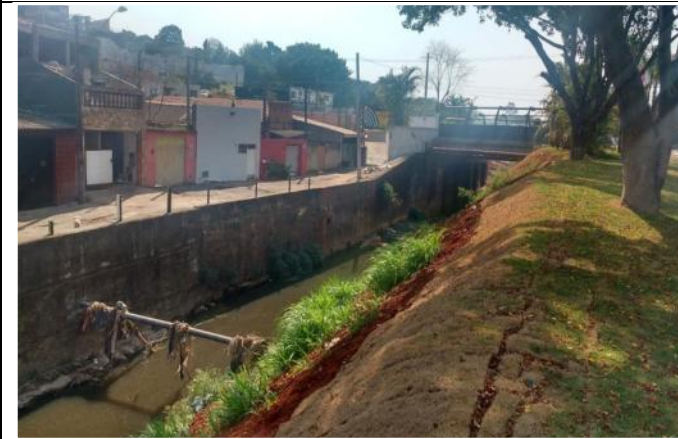
Foto 74: Trecho de canal com instabilidade de talude na margem direita do Córrego Manduca. Local: Rua Bento Correia Antunes, altura do número 583 (próximo à travessia 15). Coordenadas Geográficas: UTM 7.415.818 S; 208.647 E.

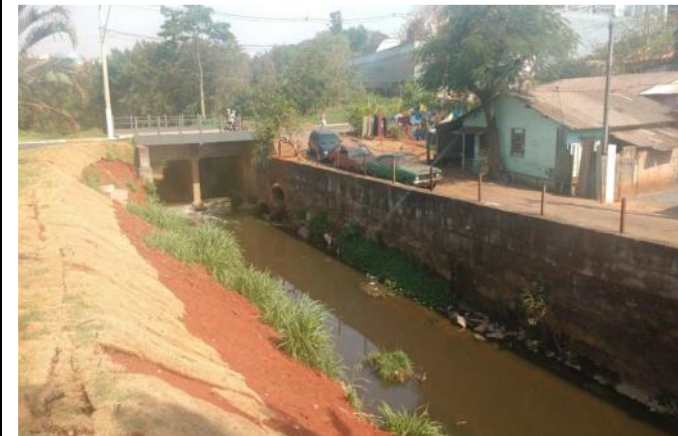
Foto 75: Detalhe da instabilidade de talude em trecho de canal do Córrego Manduca. Deslizamento de terra verificado. Rua Bento Correia Antunes, altura do número 230 (próximo à travessia 14). Coordenadas Geográficas: UTM 7.415.813 S; 208.569 E.

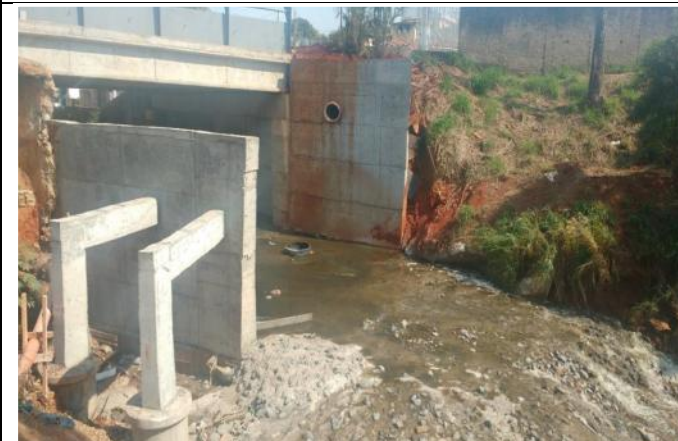
Foto 76: Travessia 15 - Rua Capitão Lisboa recém-implantada. Ponte de concreto armado com muro de ala e enrocamento para dissipação de energia no Córrego Manduca. Coordenadas Geográficas: UTM 7.415.837 S; 208.651 E.

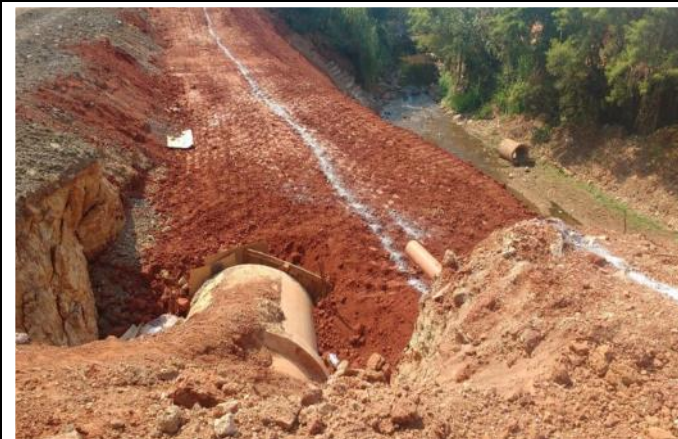
Foto 77: Obras de contenção de margem do Córrego Manduca - Rua Profa. Maria Aparecida Santi. Detalhe da chegada de rede de microdrenagem. Trecho de montante da Travessia 16. Coordenadas Geográficas: UTM 7.415.921 S; 208.732 E.

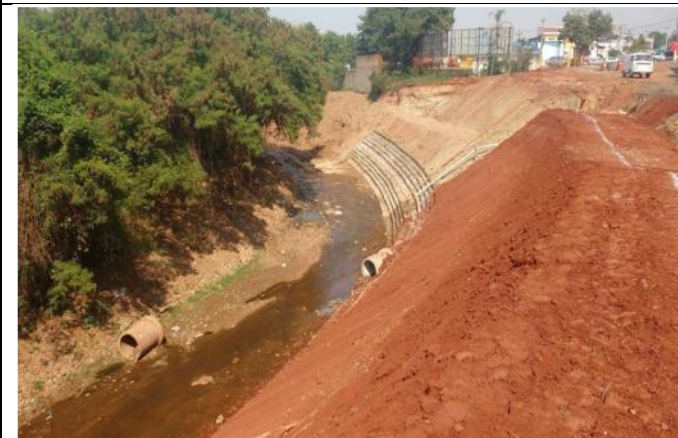
Foto 78: Obras de contenção de margem do Córrego Manduca - Rua Profa. Maria Aparecida Santi. Detalhe da chegada de rede de microdrenagem. Trecho de montante da Travessia 16. Coordenadas Geográficas: UTM 7.415.921 S; 208.732 E.

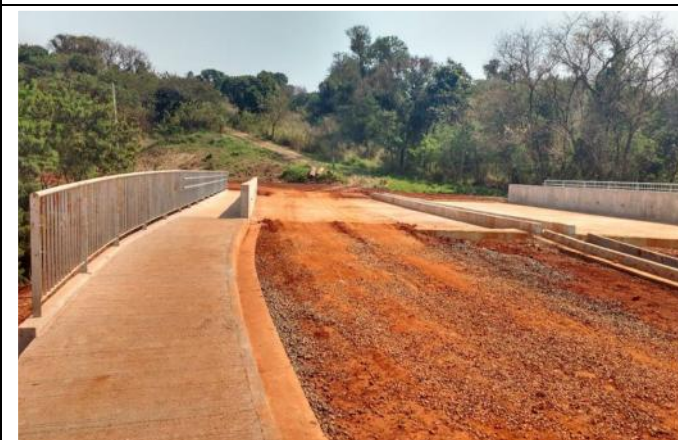
Foto 79: Ponte em concreto armado recém-implantada sobre o Córrego Manduca e obras de reconfiguração do greide da via - Rua Profa. Maria Aparecida Santi - Travessia 16. Coordenadas Geográficas: UTM 7.415.894 S; 208.897 E.

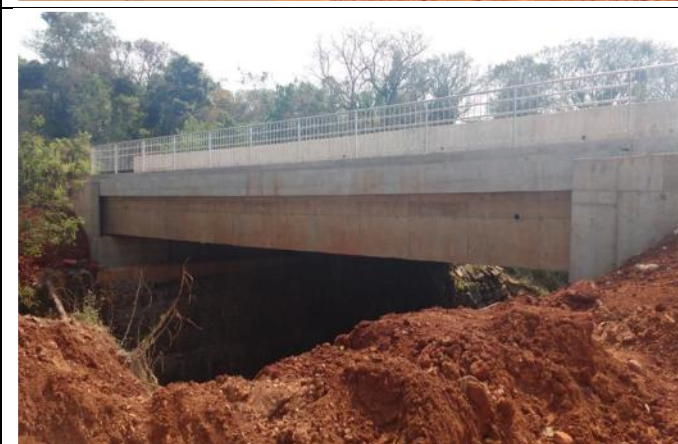
Foto 80: Ponte em concreto armado recém-implantada sobre o Córrego Manduca - Rua Profa. Maria Aparecida Santi - Travessia 16. Coordenadas Geográficas: UTM 7.415.894 S; 208.897 E.

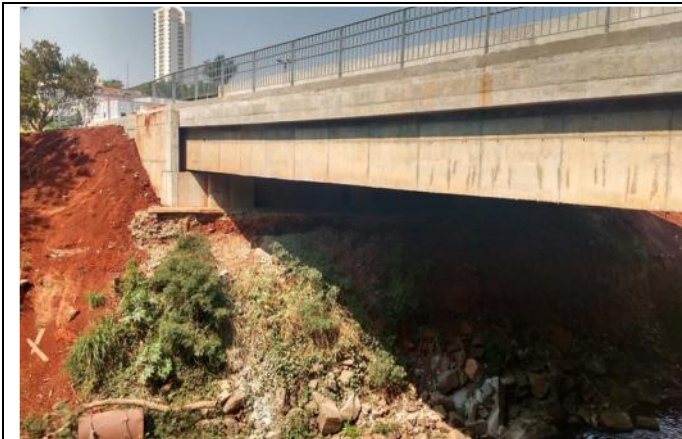
Foto 81: Detalhe da ponte em concreto armado recém-implantada sobre o Córrego Manduca - Rua Profa. Maria Aparecida Santi - Travessia 16. Verificada a necessidade de contenção de margens. Coordenadas Geográficas: UTM 7.415.894 S; 208.897 E.

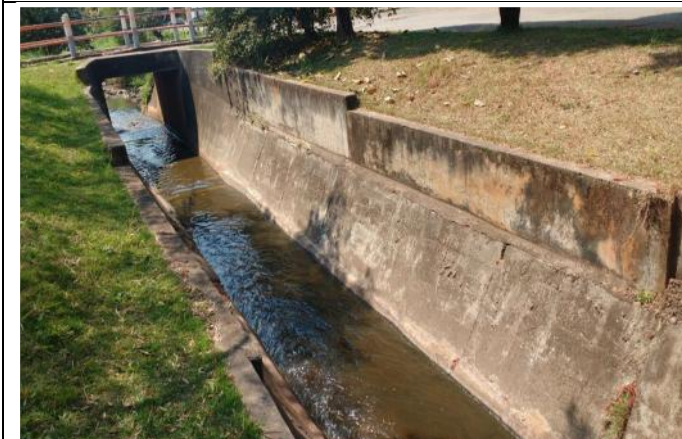
Foto 82: Trecho canalizado (canal aberto em concreto armado) à montante da bacia do Córrego Manduca, Rua Dr. Olavo Ribeiro de Souza altura do nº200, próximo à Travessia 03. Coordenadas Geográficas: UTM 7.414.633 S; 206.921 E.

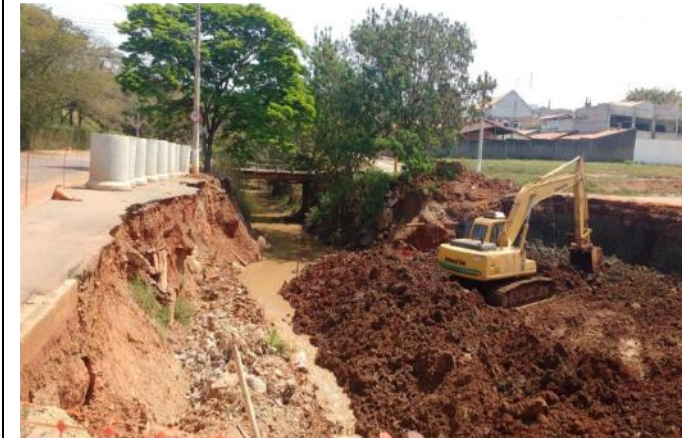
Foto 83: Obras de implantação de ponte de concreto armado sobre o Córrego Manduca na Rua Jornalista Júlio de Mesquita Filho - Travessia 18. Coordenadas Geográficas: UTM 7.415.993 S; 209.930 E.

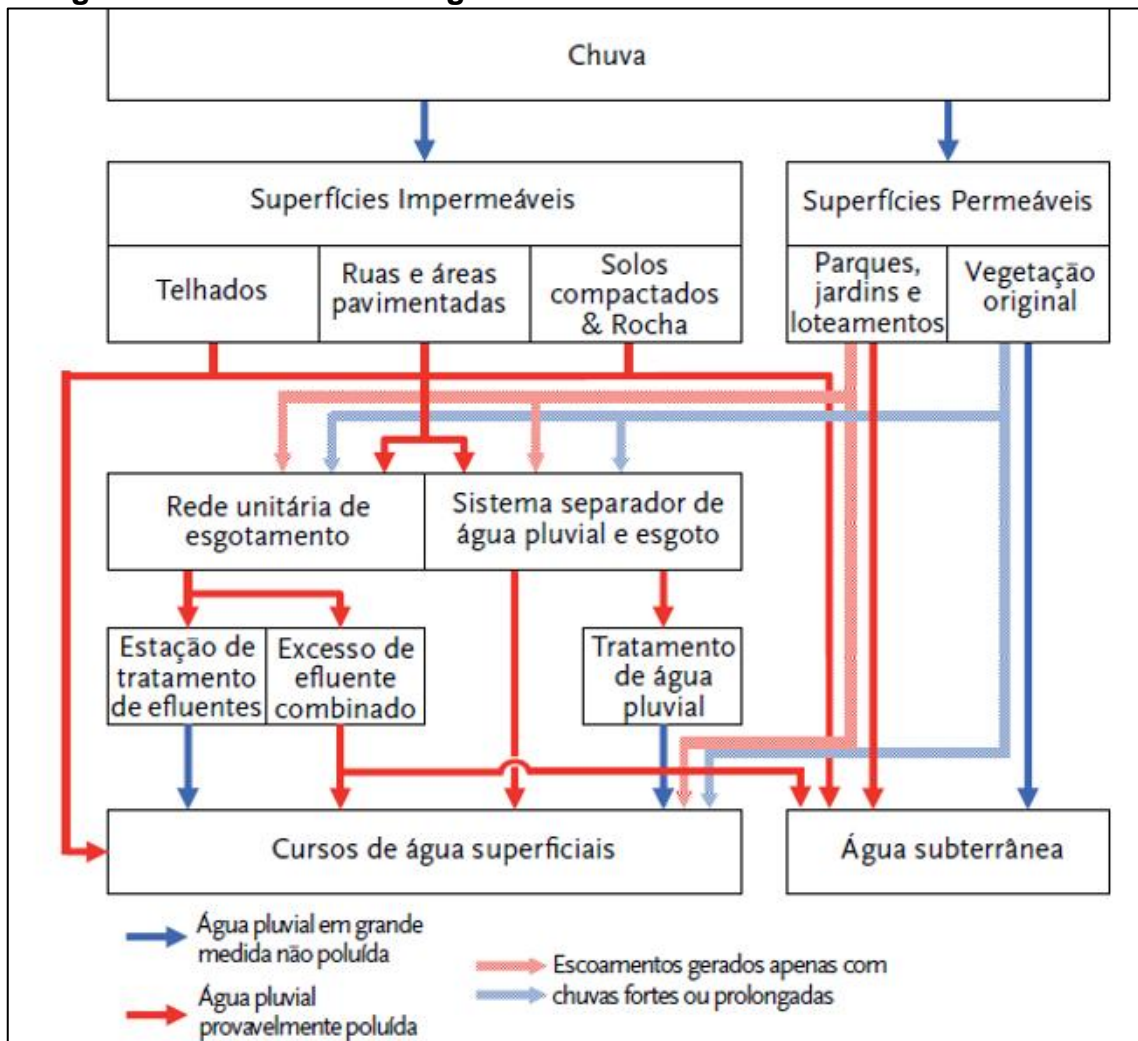
Figura 21 - Caminhos da Água de Chuva em um Ambiente Urbanizado.

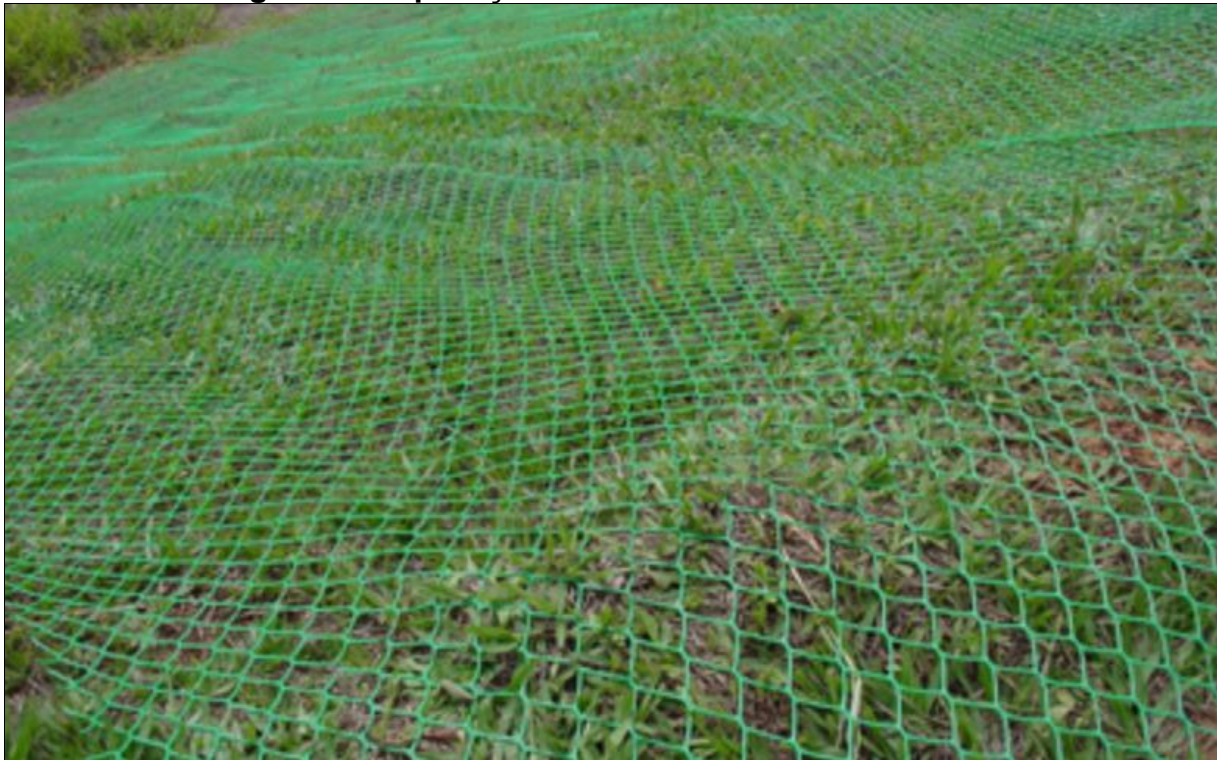
Figura 23 - Aplicação de Grama Armada em Talude.

O sistema de grama armada é composto por telas plásticas e extrusadas em PEAD (polietileno de alta densidade), que têm como função o sombreamento do talude, conservando a umidade do solo e garantindo um bom índice de germinação da vegetação plantada. A vegetação entrelaça-se à tela durante o seu crescimento, reforçando-a e formando uma cobertura vegetal homogênea, que protege o talude contra a erosão.

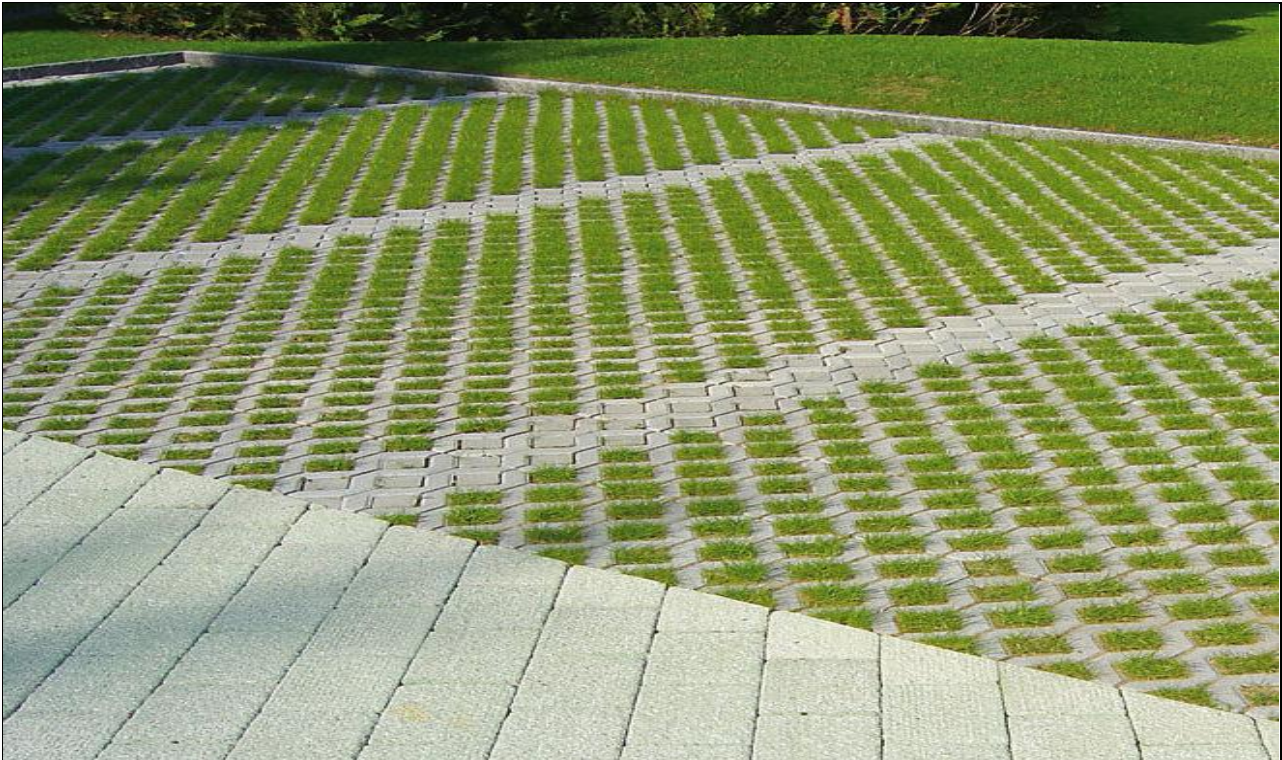
Figura 26 - Pavimento de Bloquetes, Intertravados sem Rejunte com Blocos de Concreto Vazados Permeáveis.

A fim de se minimizar os impactos do escoamento superficial e promover maior infiltração do volume precipitado, propõe-se como medida auxiliar o incentivo ao uso de pavimentos permeáveis em calçadas de edificações de qualquer natureza, praças, estacionamentos, ruas de pouco tráfego, etc.

Os pavimentos permeáveis mantêm o espaço útil do terreno, reduzem as enxurradas, promovem a melhoria na segurança e conforto, pois há redução na formação de poças de água e conseqüente melhoria da aderência. No caso de pavimentos de infiltração, observam-se ganhos ambientais, com a possibilidade de recarga de reservas subterrâneas. Já no caso de pavimentos porosos, ocorre a melhoria da qualidade das águas por ação de filtração no corpo do pavimento.

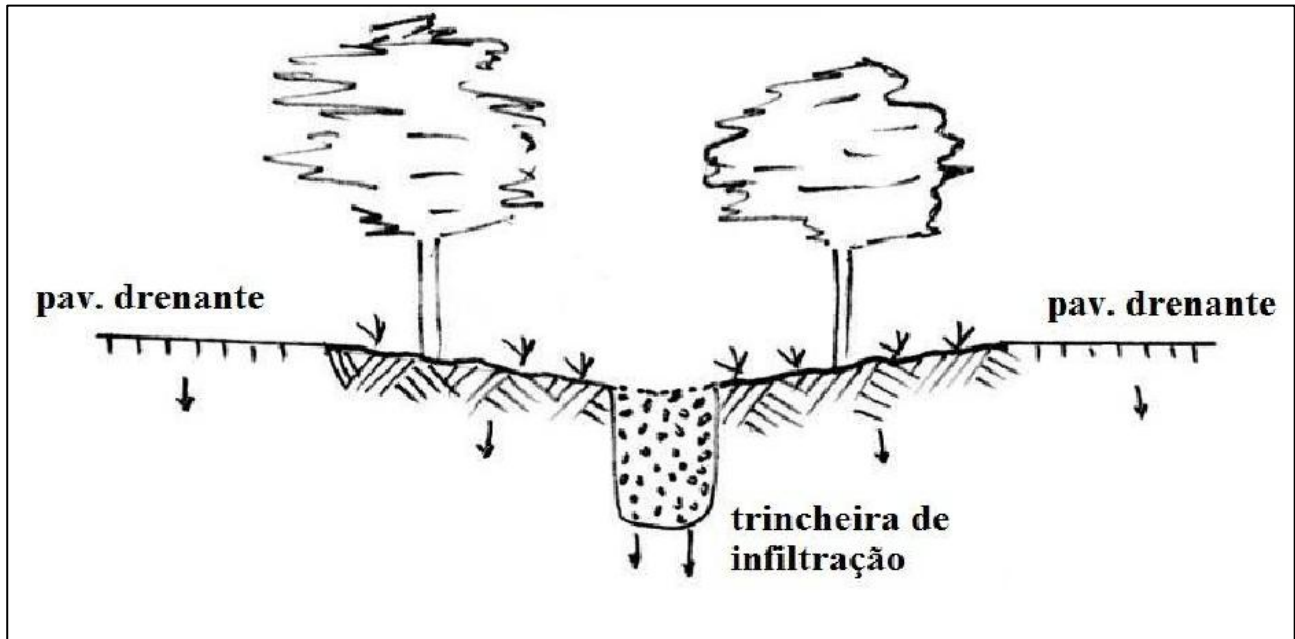
As trincheiras de infiltração são estruturas longitudinais e estreitas, constituídas por uma vala escavada na terra, preenchida por materiais granulares. Quanto maior a granulometria das matérias, maior é a capacidade de armazenamento de água por metro cúbico de preenchimento granular, o que permite o armazenamento temporário da água nos espaços vazios do material, com infiltração posterior da água no solo, reduzindo assim os picos de volume de escoamento.

Figura 27 - Trincheira de Infiltração.

Implantação de trincheiras de infiltração associadas ao paisagismo do município, em canteiros de vias públicas, parques, estacionamentos, praças e demais áreas verdes do município. Trata-se de estruturas compensatórias de drenagem que tem como principais funções a captação das águas pluviais provenientes do escoamento superficial e consequente recarga dos lençóis freáticos. Também proporcionam a melhoria da qualidade da água infiltrada no solo, através de processos de filtração por gravidade. Caracterizam uma importante estrutura aliada à sustentabilidade hídrica urbana.

A **Figura 27** apresenta o corte esquemático de uma trincheira de infiltração.
