RELATÓRIO TÉCNICO
142.824-205
Casa Militar do Gabinete do
Governador
Tatuí
06 de fevereiro de 2015

**MAPEAMENTO DE ÁREAS DE ALTO E MUITO ALTO RISCO A
DESLIZAMENTOS E INUNDAÇÕES DO MUNICÍPIO DE TATUÍ, SP**

CLIENTE:
CASA MILITAR DO GABINETE DO GOVERNADOR

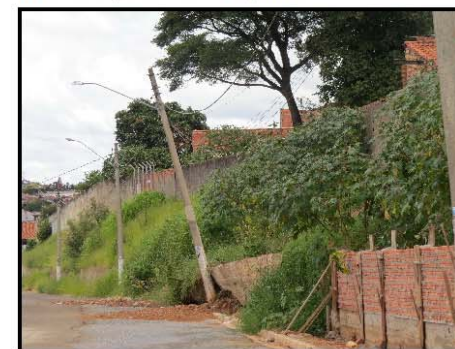
Vista do muro e poste inclinado em função de deslizamento no talude de corte e aterro.

FOTO 2. Vista do muro e poste inclinado em função de deslizamento no talude de corte e aterro.

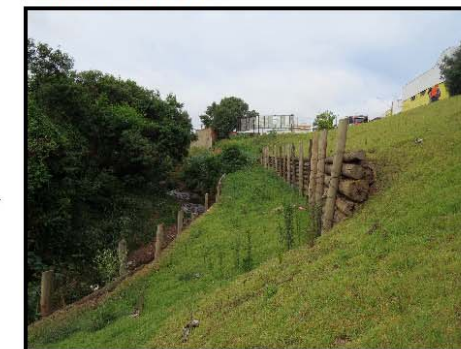
Obra para contenção de talude de aterro. O trecho apresenta problemas de solapamento e de deslizamento.

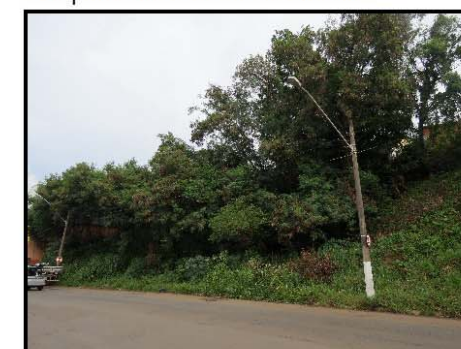
Vista do talude de corte com casas no topo. Nesse ponto, ocorrem lançamento de lixo e escavações irregulares no talude para retirada de material.

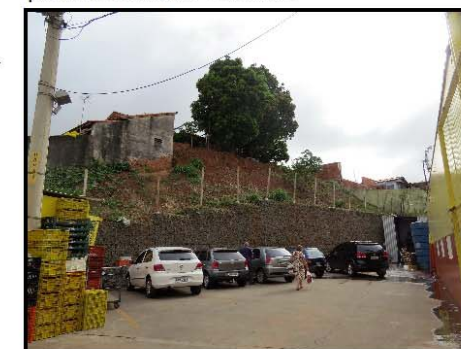
Muro de gabião, construído atrás de supermercado, para contenção do talude de corte.

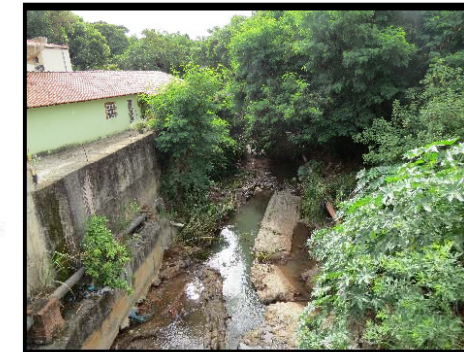
Vista geral, de montante para jusante, do córrego Ponte Preta. Notar muro na margem esquerda para contenção de solapamento de margem.

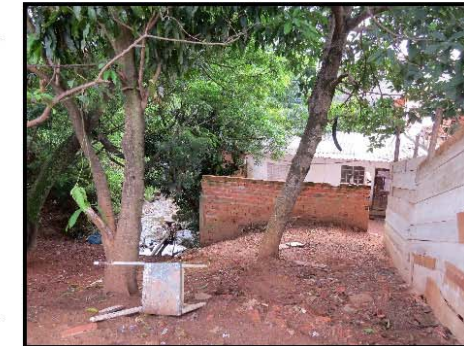
Vista de moradias localizadas na margem direita do córrego Ponte Preta. Nesse trecho, ocorrem processos erosivos e solapamentos de margem.

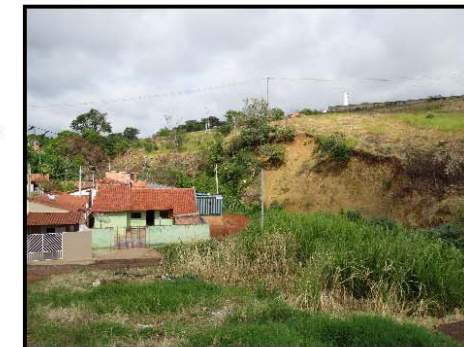
Vista geral de moradias, localizadas no Jardim das Garças, afetadas pelas inundações do córrego Ponte Preta.

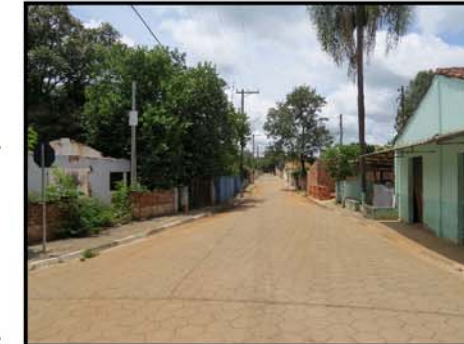
Vista da R. Laurindo Marques e moradias afetadas pela inundação do rio Tatuí.

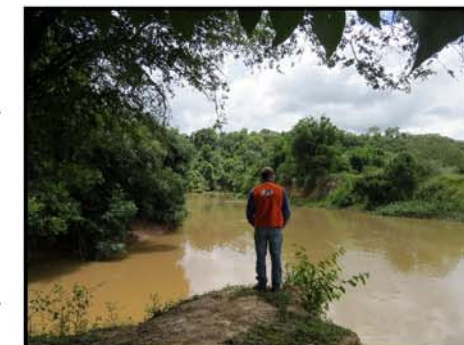
Vista do encontro do rio Tatuí com o rio Sorocaba. Segundo relatos, há formação de um barramento hidráulico que potencializa as inundações no bairro.

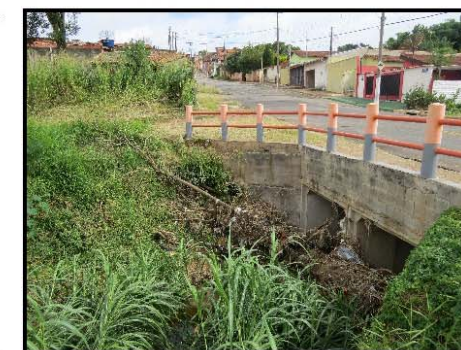
Notar obstrução da seção da ponte por galhos.

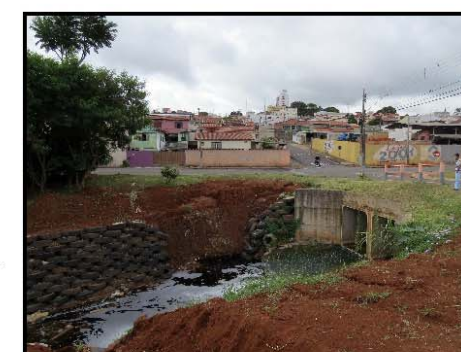
Vista geral de trecho afetado por inundações e da obra de contenção do talude marginal, por pneus, rompida em função da chuva do dia 26/01/15.

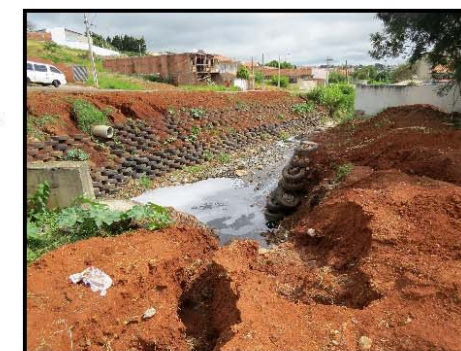
Vista de trecho do talude marginal, na altura do cruzamento da Rua São Martinho com a Rua Tamandaré.

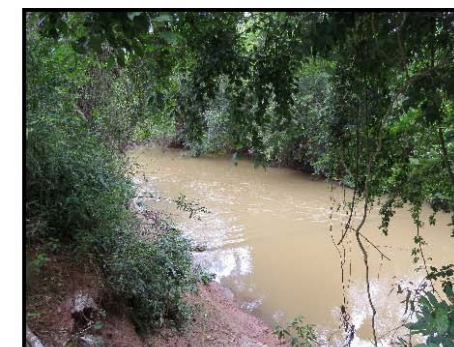
Detalhe de trecho do rio Tatuí nas proximidades da área vistoriada. Notar largura e altura das margens.

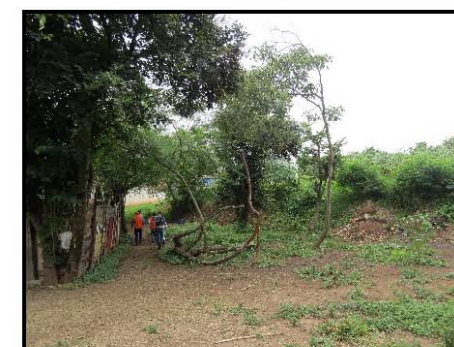
Planície de inundação do rio Tatuí, com destaque para o aterro executado para a construção de moradias.

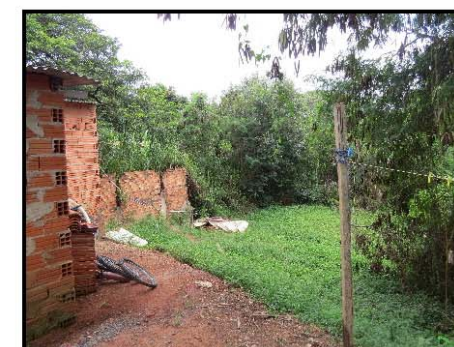
Vista dos fundos de casa, situada na Rua Michel Nicolau Adum, a qual é afetada pela inundação do afluente do rio Tatuí.

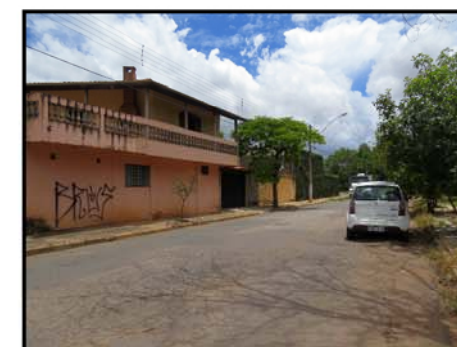
Detalhe de residência afetada pela inundação de 2007 com perdas materiais.

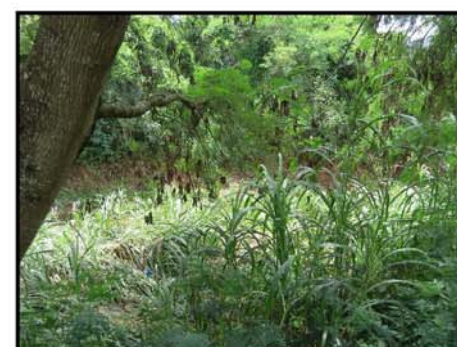
Planície de inundação do ribeirão Manduca, com proteção vegetal nas margens.

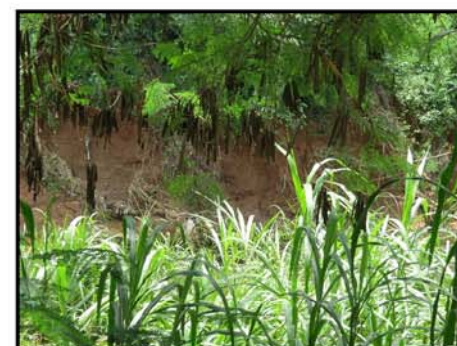
Detalhe da erosão do talude marginal.

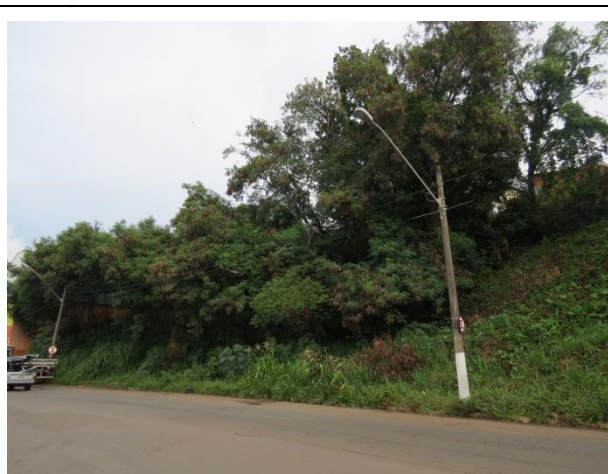
FOTO 6. Vista geral do talude de corte. Notar dimensões (inclinação e altura).

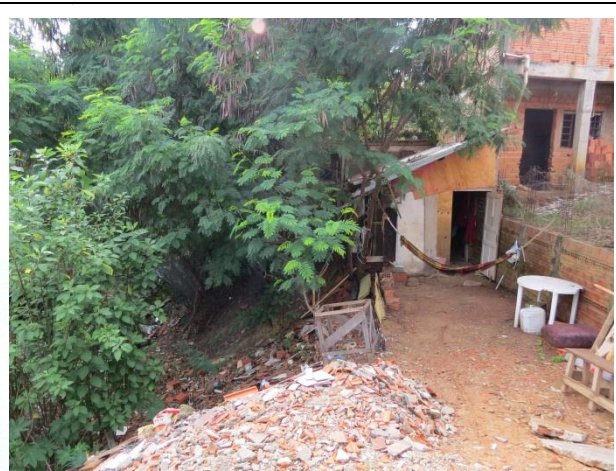
FOTO 14. Vista de moradia instalada na margem direita do córrego Ponte Preta. Notar depósito de entulho no talude marginal.

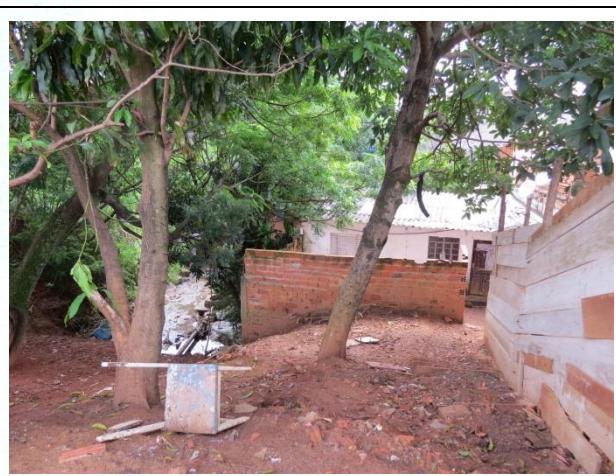
FOTO 16. Vista de moradias localizadas na margem direita do córrego Ponte Preta. Nesse trecho, ocorrem processos erosivos e solapamentos de margem.

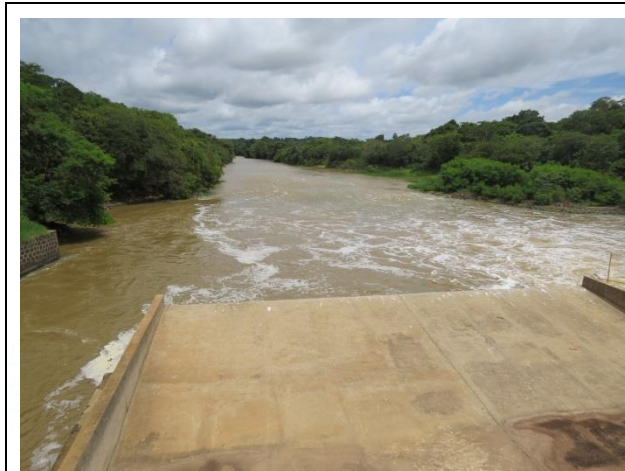
FOTO 21. Vista geral de trecho do Rio Sorocaba, a jusante da barragem.

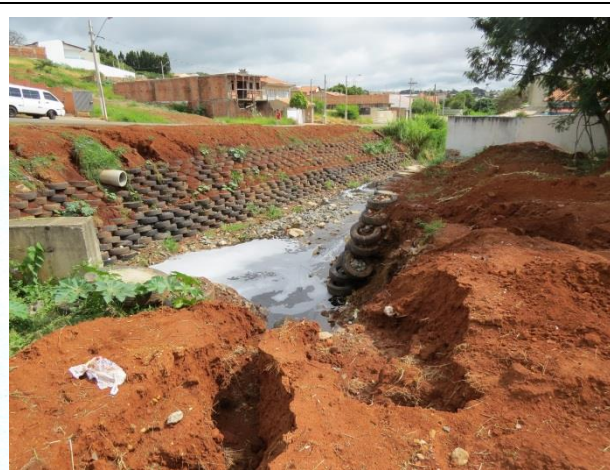
FOTO 30. Detalhe da erosão no talude marginal do ribeirão Manduca.

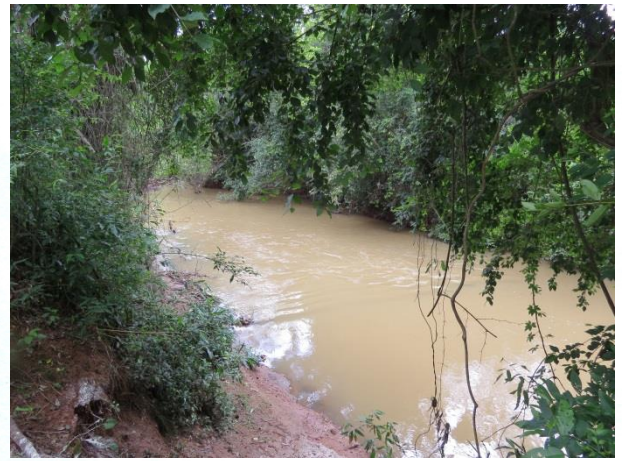
FOTO 34. Detalhe de trecho do rio Tatuí nas proximidades da área vistoriada. Notar dimensões do rio: largura e altura das margens.

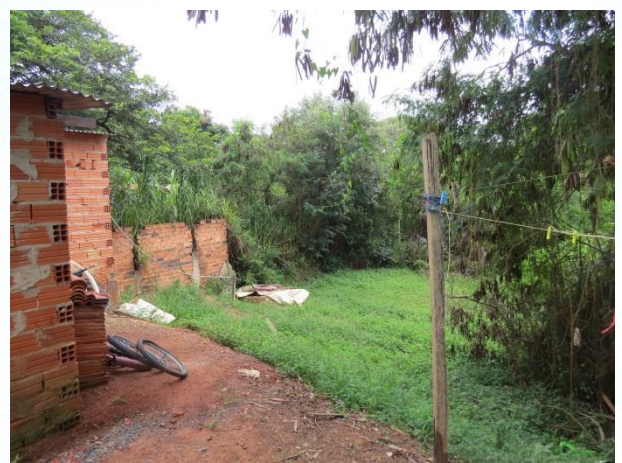
FOTO 36. Vista dos fundos de casa, situada na Rua Michel Nicolau Adum, a qual é afetada pela inundação do afluente do rio Tatuí.

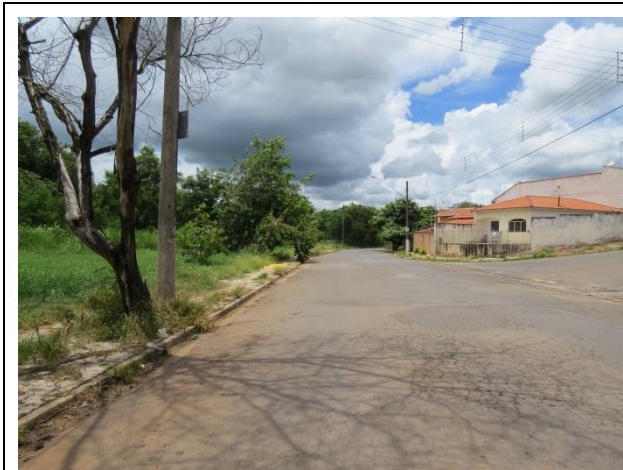
FOTO 37. Vista geral da área afetada pela inundação do ribeirão Manduca.

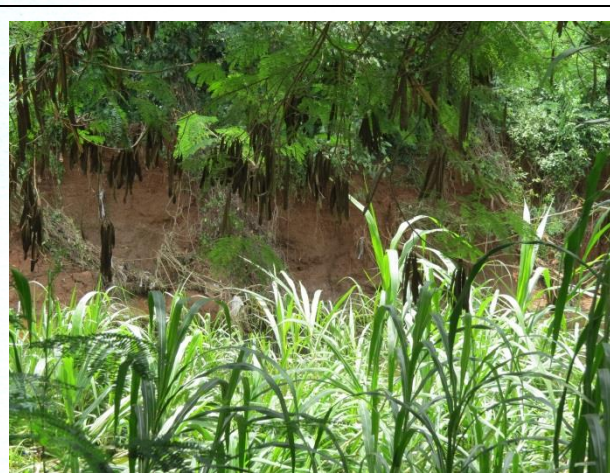
FOTO 40. Detalhe da erosão do talude marginal.
