RELATÓRIO TÉCNICO
142.824-205
Casa Militar do Gabinete do
Governador
Tatuí
06 de fevereiro de 2015

**MAPEAMENTO DE ÁREAS DE ALTO E MUITO ALTO RISCO A
DESLIZAMENTOS E INUNDAÇÕES DO MUNICÍPIO DE TATUÍ, SP**

CLIENTE:
CASA MILITAR DO GABINETE DO GOVERNADOR

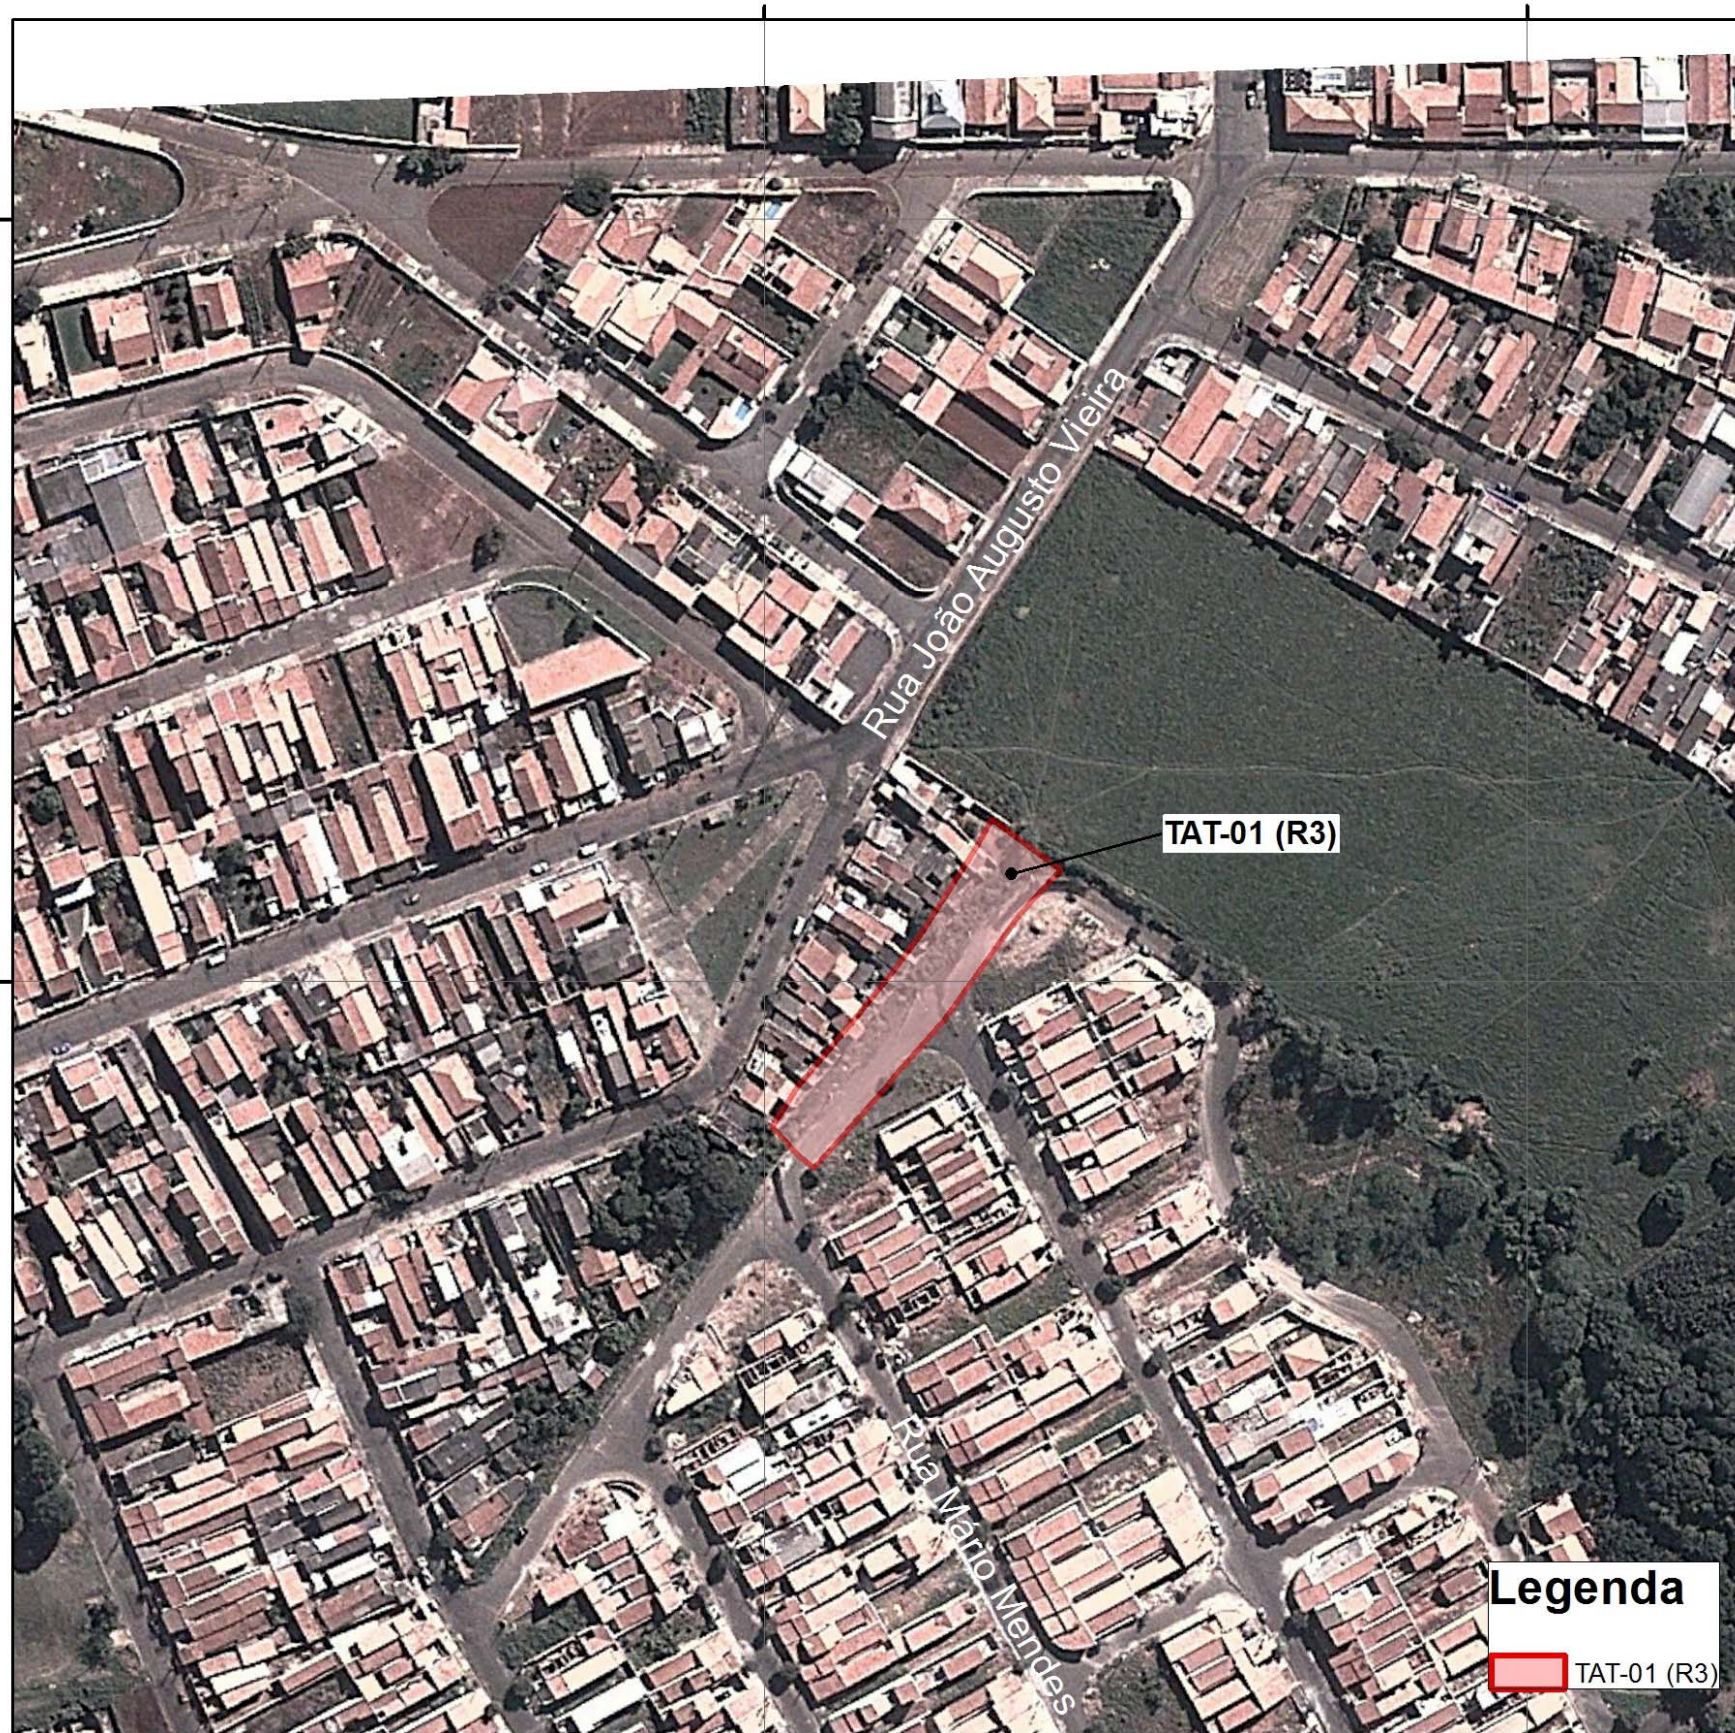
TAT-01 (R3)

Município: Tatuí
 Nome da Área: Bairro Vila Brasil (Rua João Alfredo Soares)
 Grau de Risco Predominante: R3 - Alto

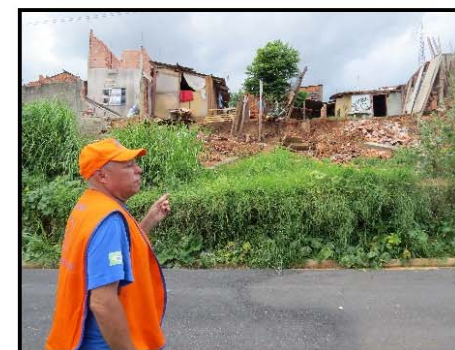
Deslizamento em talude de aterro e de corte da via (Rua João Alfredo Soares) com queda de muro. Notar a casa de madeira próxima à ruptura.

FOTO 1. Deslizamento em talude de aterro e de corte da via (Rua João Alfredo Soares) com queda de muro. Notar a casa de madeira próxima à ruptura.

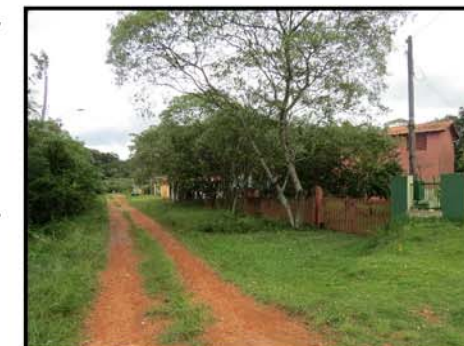
Vista de moradias afetadas pela inundação dos rios Sorocaba e Tatuí.

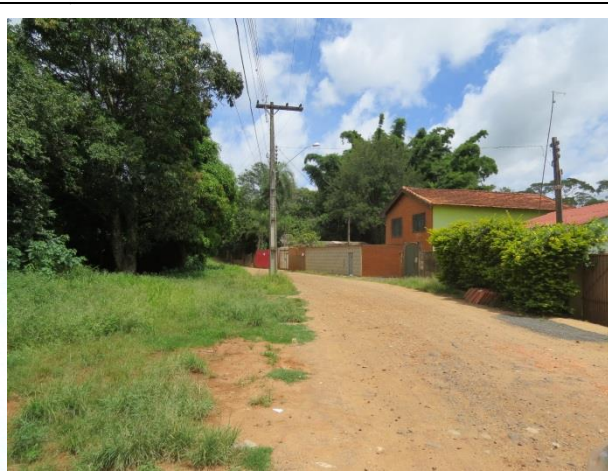
FOTO 22. Vista de moradias afetadas pela inundação do rio Sorocaba, nas proximidades da Rua Chiquinha Rodrigues.

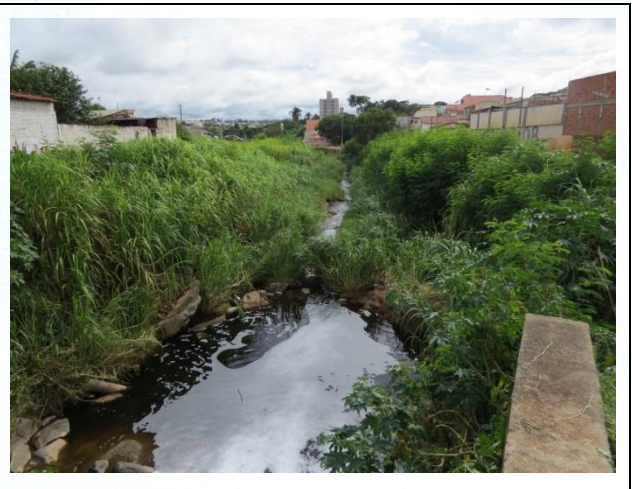
FOTO 36. Vista de uma das pontes para o Ribeirão Manduca.

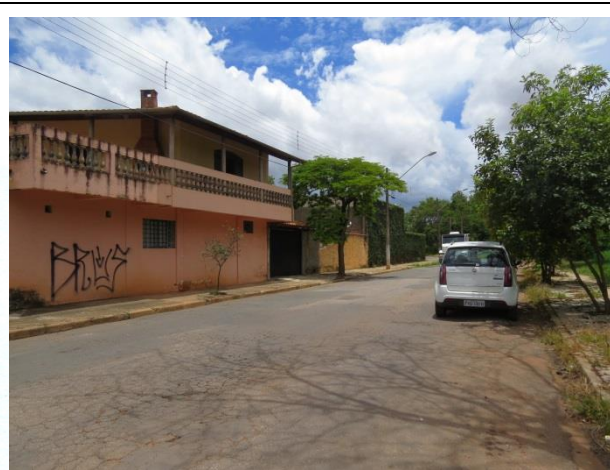
FOTO 38. Detalhe de residência afetada pela inundação de 2007, com registro de perdas materiais.
